# 改善箇所説明図

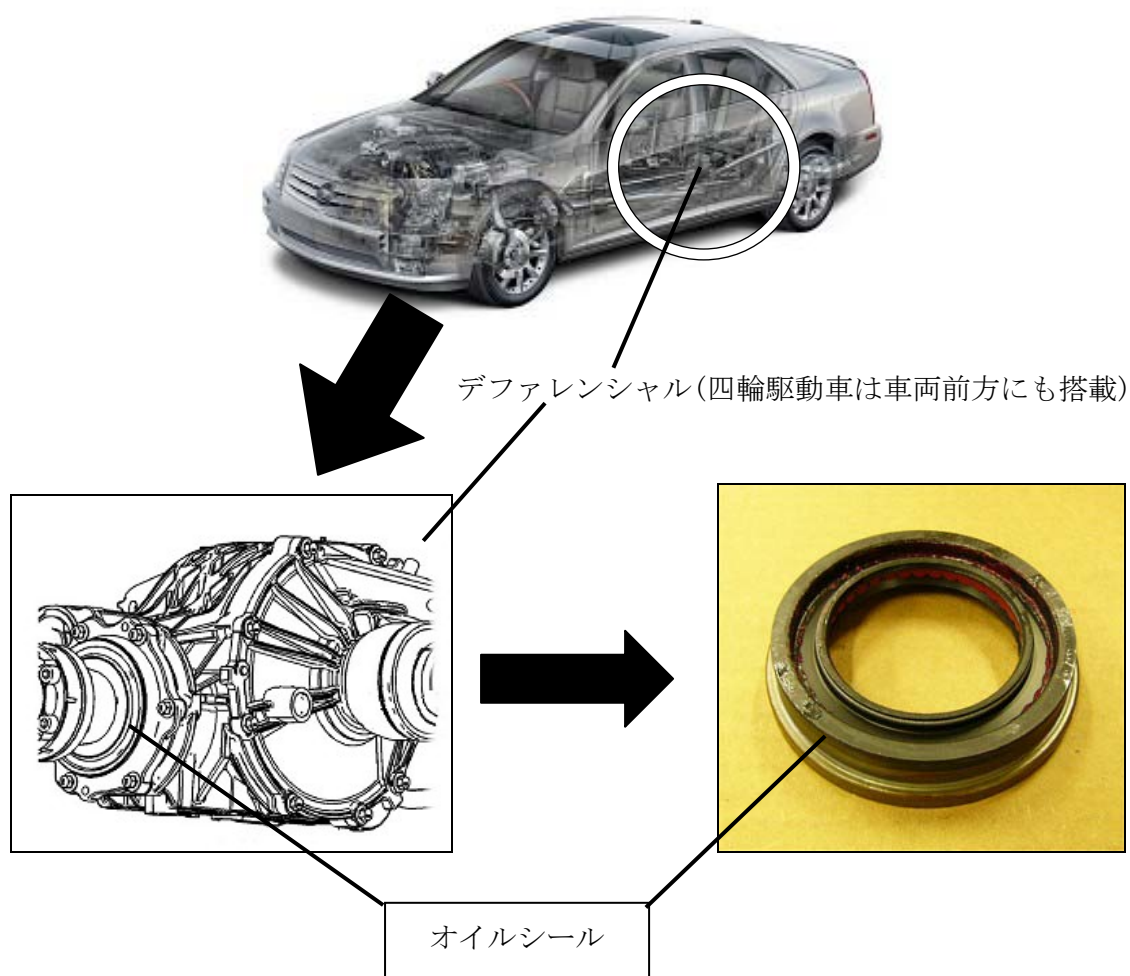
## 基準不適合発生箇所

デファレンシャルとプロペラシャフトの接続部のオイルシールの材質が不適切なため、当該オイルシールが損傷し、オイルが漏れることがある。そのため潤滑不良となり、最悪の場合、走行不能となるおそれがある。

全車両、デファレンシャルとプロペラシャフトの接続部のピニオンフランジのロット番号を点検し、対象のものは当該オイルシールを良品と交換する。

識別方法：左ストラットタワーに赤色ペイントを塗布する。
