## 改善箇所説明図

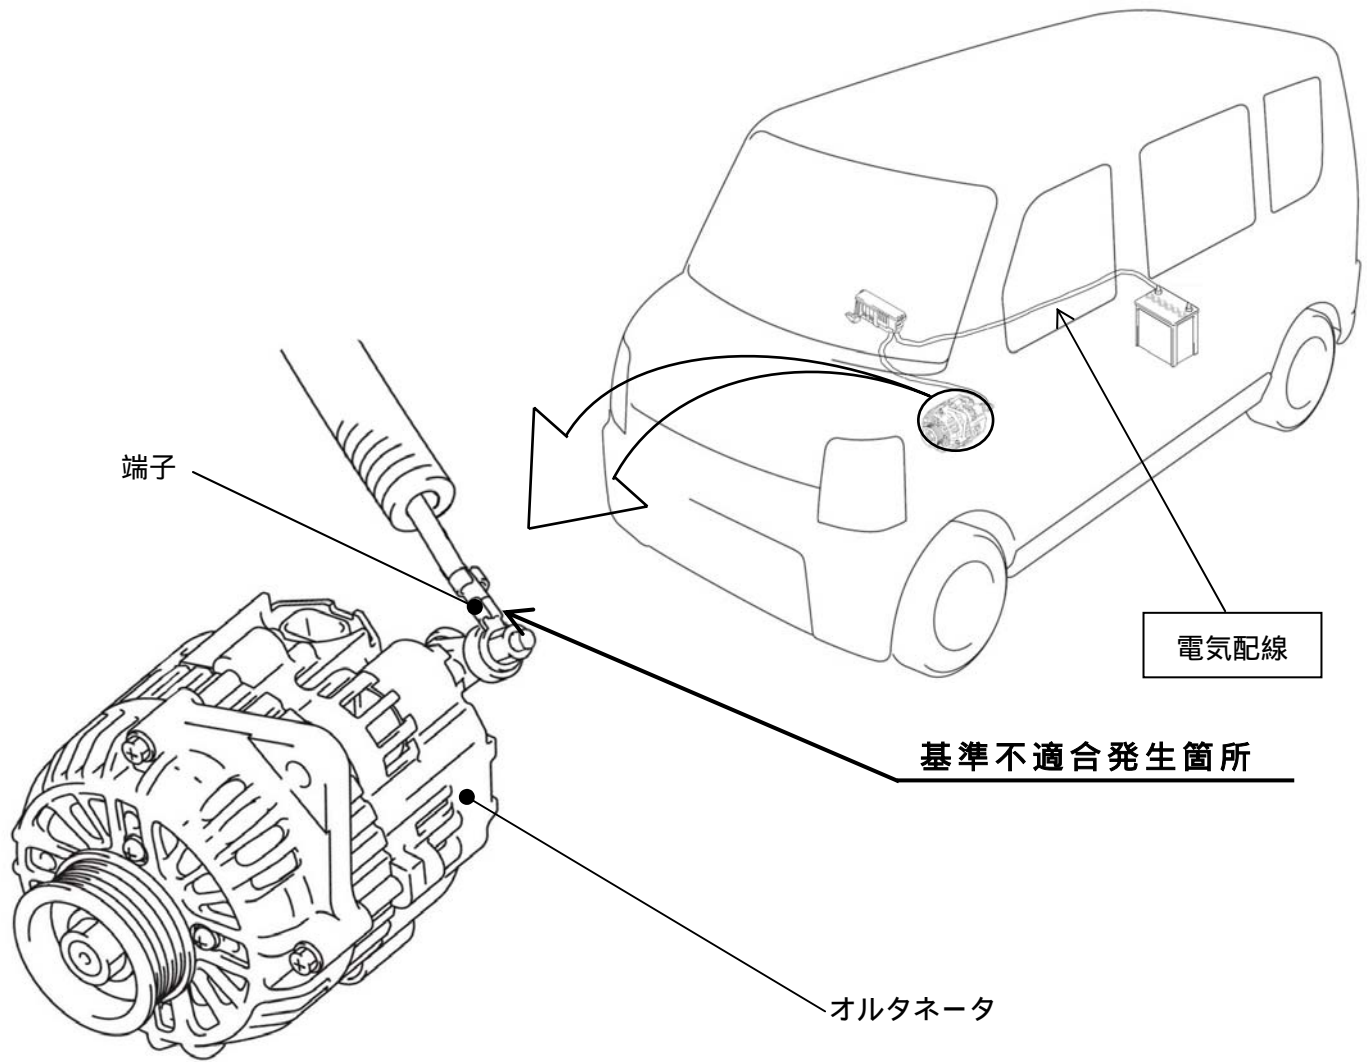
オルタネータ（発電機）に接続する電気配線の端子のかしめ力が不足しているため、当該端子のかしめ部が酸化し、断線する場合がある。そのため、バッテリーが充電されなくなり、そのまま使用を続けると、原動機が停止し、再始動できなくなる

全車両、当該配線の端子を切除して配線端部を保護処理し、対策された電気配線を追加する。

注：  は追加部品を示す。
