改善箇所説明図

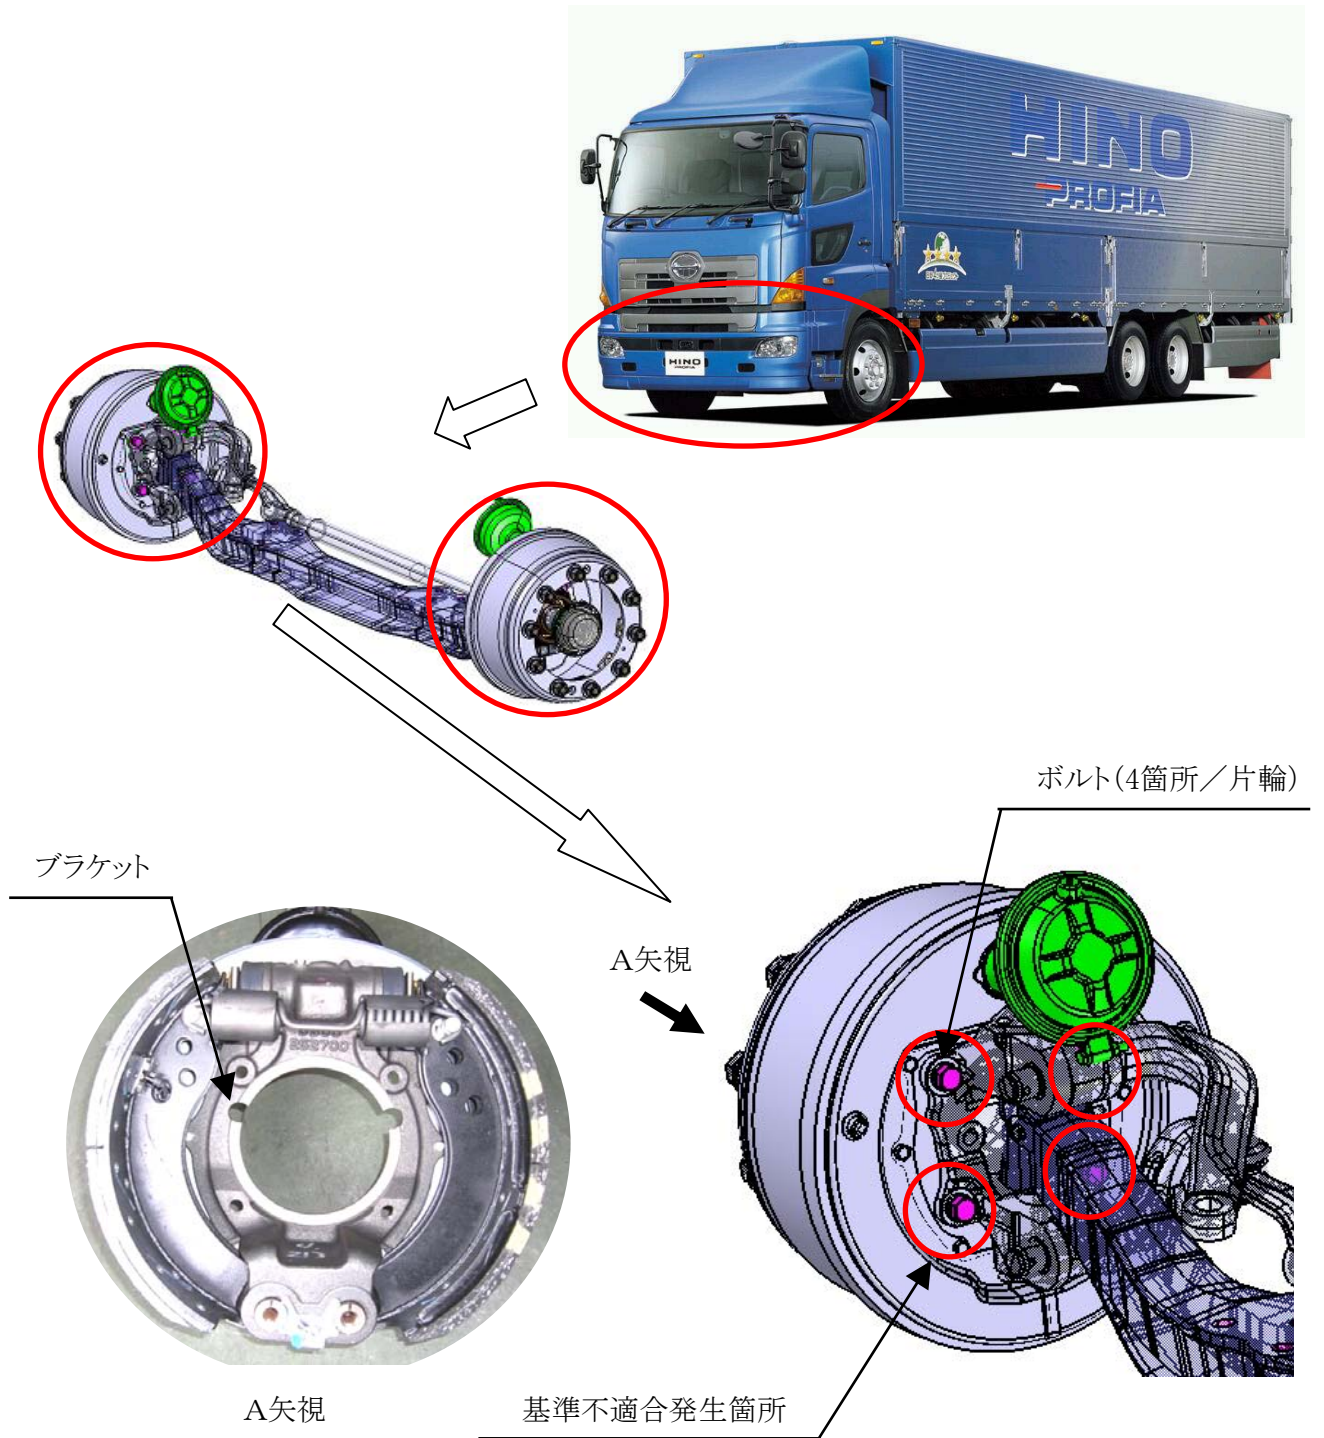
前輪用制動装置のブラケット締付ボルトの締付けトルクが不足しているため、ボルトに緩みが発生するものがある。そのため、そのまま使用を続けると、当該ボルトが損傷・脱落して、最悪の場合、制動装置が当該ブラケットごと外れ、ブレーキホースが損傷し、制動力が低下するおそれがある。

全車両、当該ボルトを点検し、緩んでいる場合は当該ボルトを新品と交換し、規定トルク値で締付ける。

識別：改善実施済車には前輪のタイロッドエンドに白色ペイントを塗布する。
