改善箇所説明図

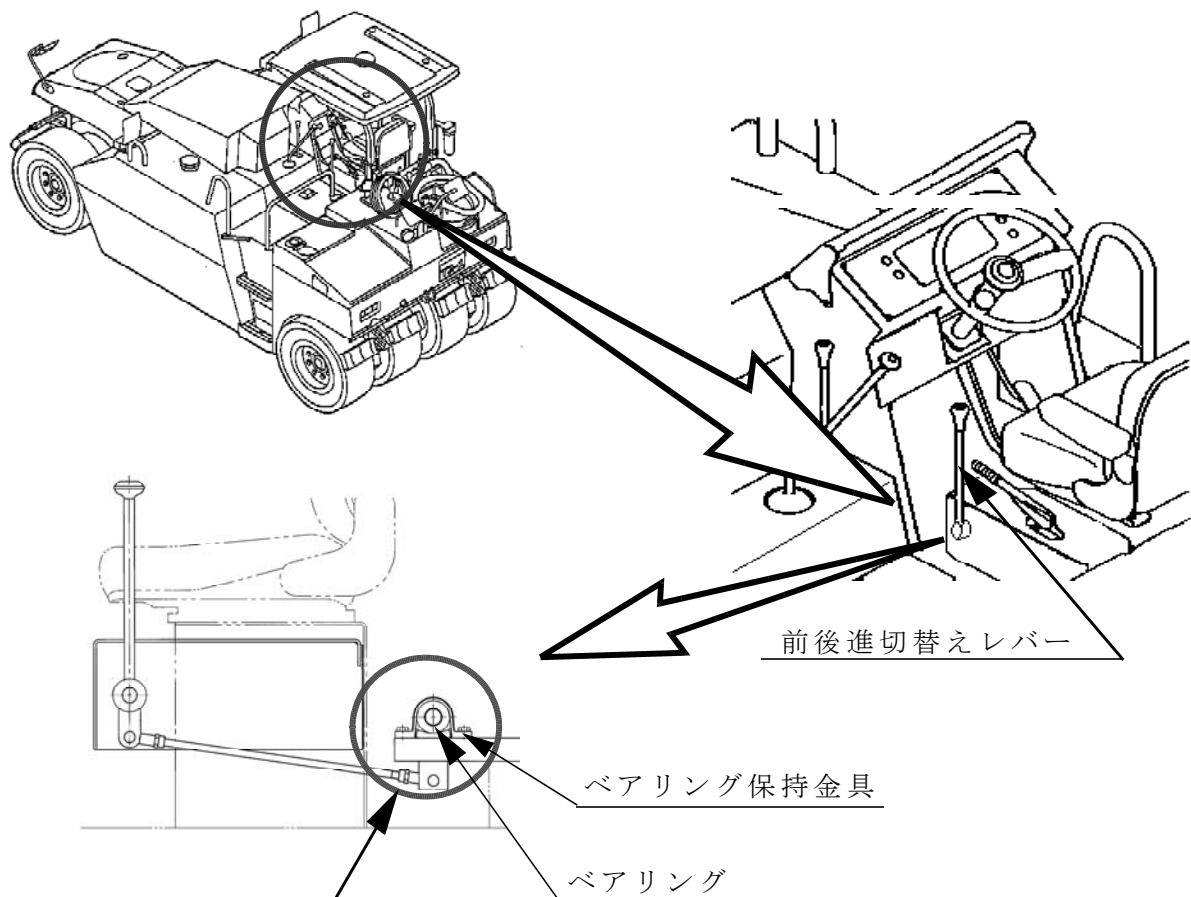
基準不適合発生箇所

動力伝達装置において、前後進切替えレバーのリンク機構に使用しているベアリング保持金具の強度が不足しているため、レバー操作を繰り返し行なうと、保持金具取付ボルトに緩みが生じる場合がある。そのため、そのままの状態で使用を続けると、当該保持金具に亀裂が生じ、最悪の場合、保持金具が破損し前後進の切替えが出来なくなり、走行不能となるおそれがある。

全車両、ベアリング及びベアリング保持金具を対策品に交換する。

識別：改善済み車両は、前後進切替えレバーのボス部に白ペイントを塗布する。
