平成20年7月28日

国土交通省河川局砂防部

土砂災害危険箇所点検緊急支援チームの活動結果（報告）

「平成20年（2008年）7月24日の岩手県沿岸北部を震源とする地震による被災地域の土砂災害危険箇所等の緊急点検結果について」

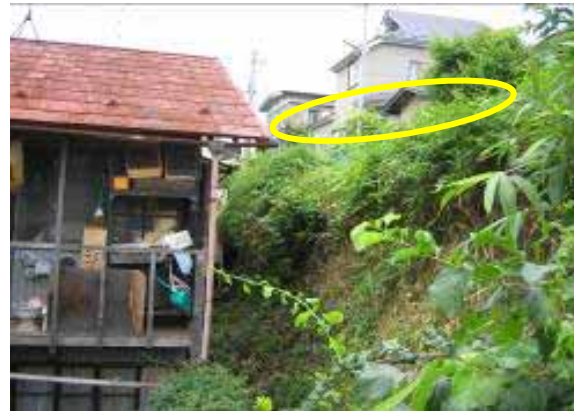
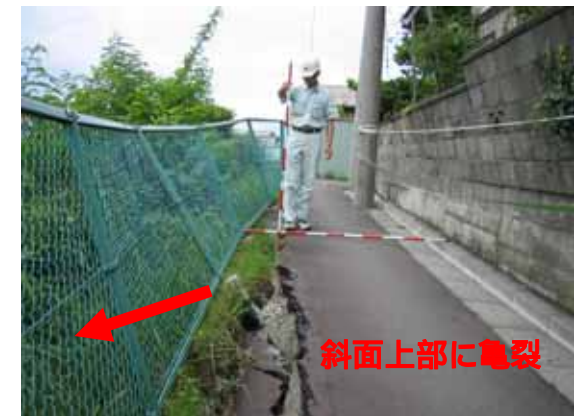
青森県八戸市吹上一丁目 (急傾斜地崩壊危険箇所)

斜面上部に亀裂

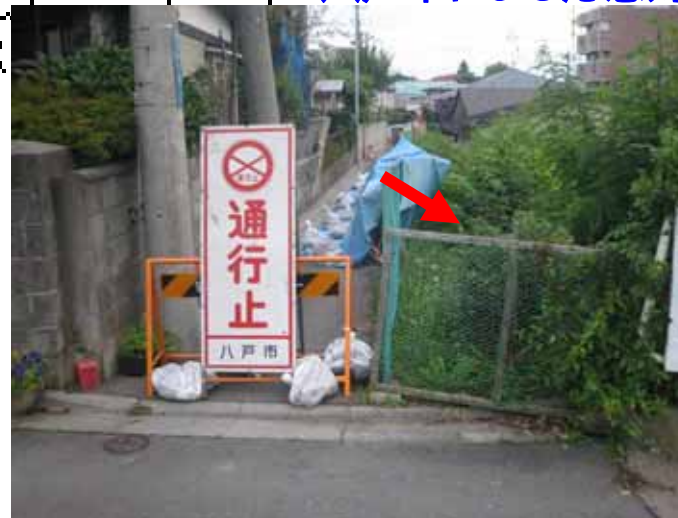
八戸市による応急対策の状況(7 / 25)

斜面上部における通行止め

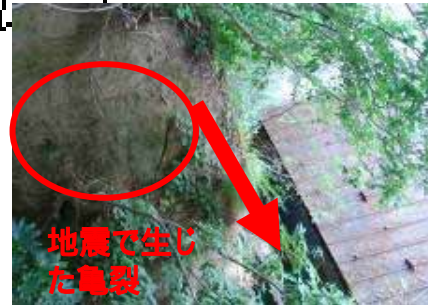
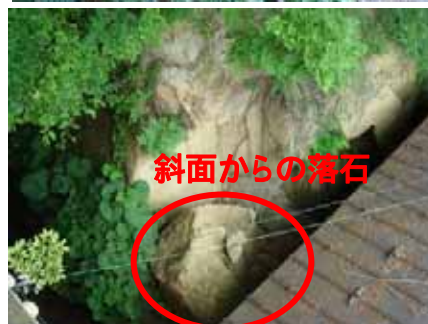
岩手県久慈市巽町 (急傾斜地崩壊危険箇所)

建物背後直近に崖地

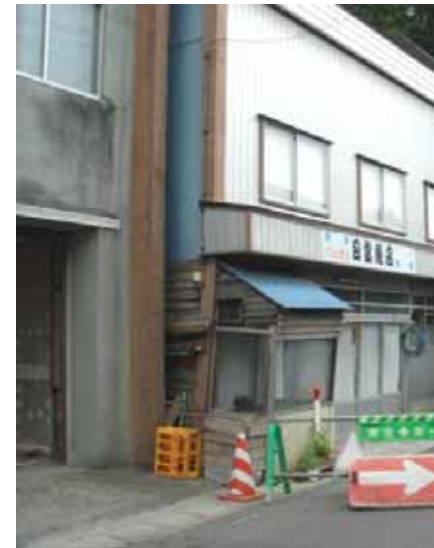
がけの変動によりが家屋(住民避難中)の1階が押し出されたため、県道を片側交互通行規制
