改善箇所説明図

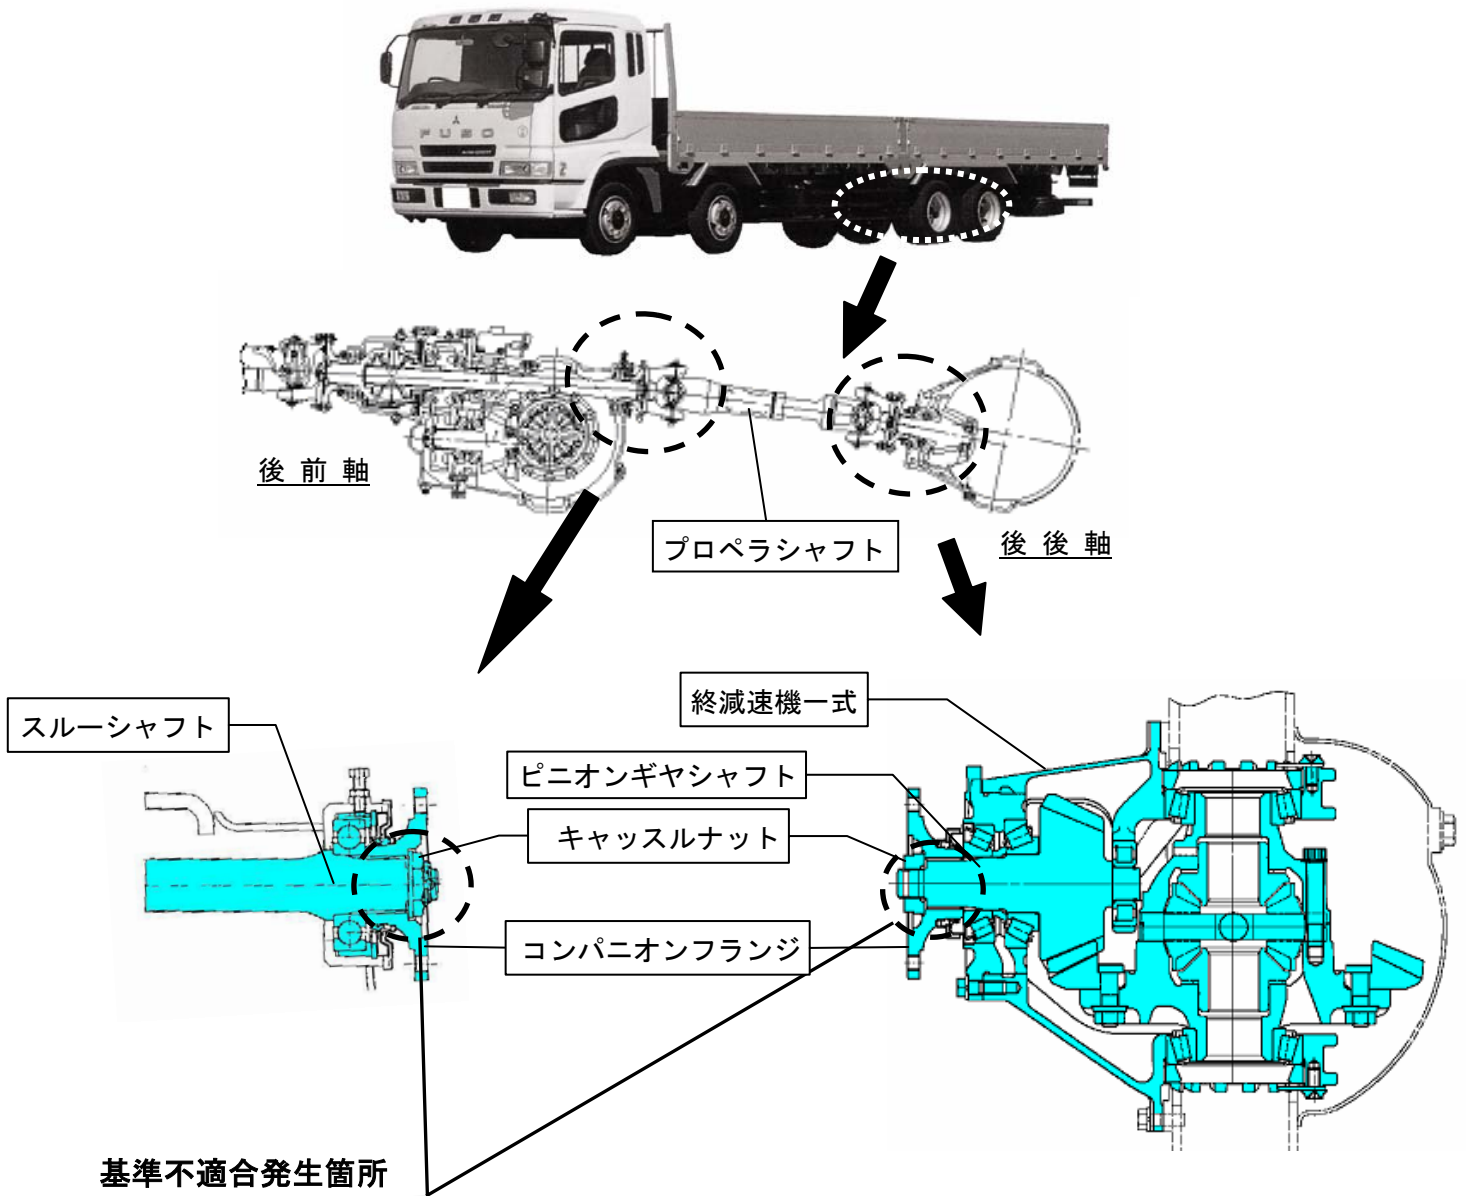
低床式後2軸駆動車の後前軸と後後軸間のプロペラシャフトを接続するコンパニオンフランジにおいて、ピニオンギヤシャフトおよびスルーシャフトのねじ部の強度および締付トルクが不適切なため、キャスルナットがゆるみ、またはピニオンギヤシャフトおよびスルーシャフトのねじ部が折損し、最悪の場合、後前軸と後後軸間のプロペラシャフトが脱落して走行不能となるおそれがある。

(改善措置の内容)
 全車両、後後軸の終減速機一式、および後前軸のコンパニオンフランジ一式を対策品に交換する。また、対策品の装着によりプロペラシャフト取付け距離に余裕度が少なくなる一部の車両については、プロペラシャフトを短いものに交換する。
 なお、対策品の供給に時間を要するため、当面の暫定措置として、コンパニオンフランジの取付状態を点検し、異常のあるものは新品と交換し、後日対策品と交換する。
