改善箇所説明図

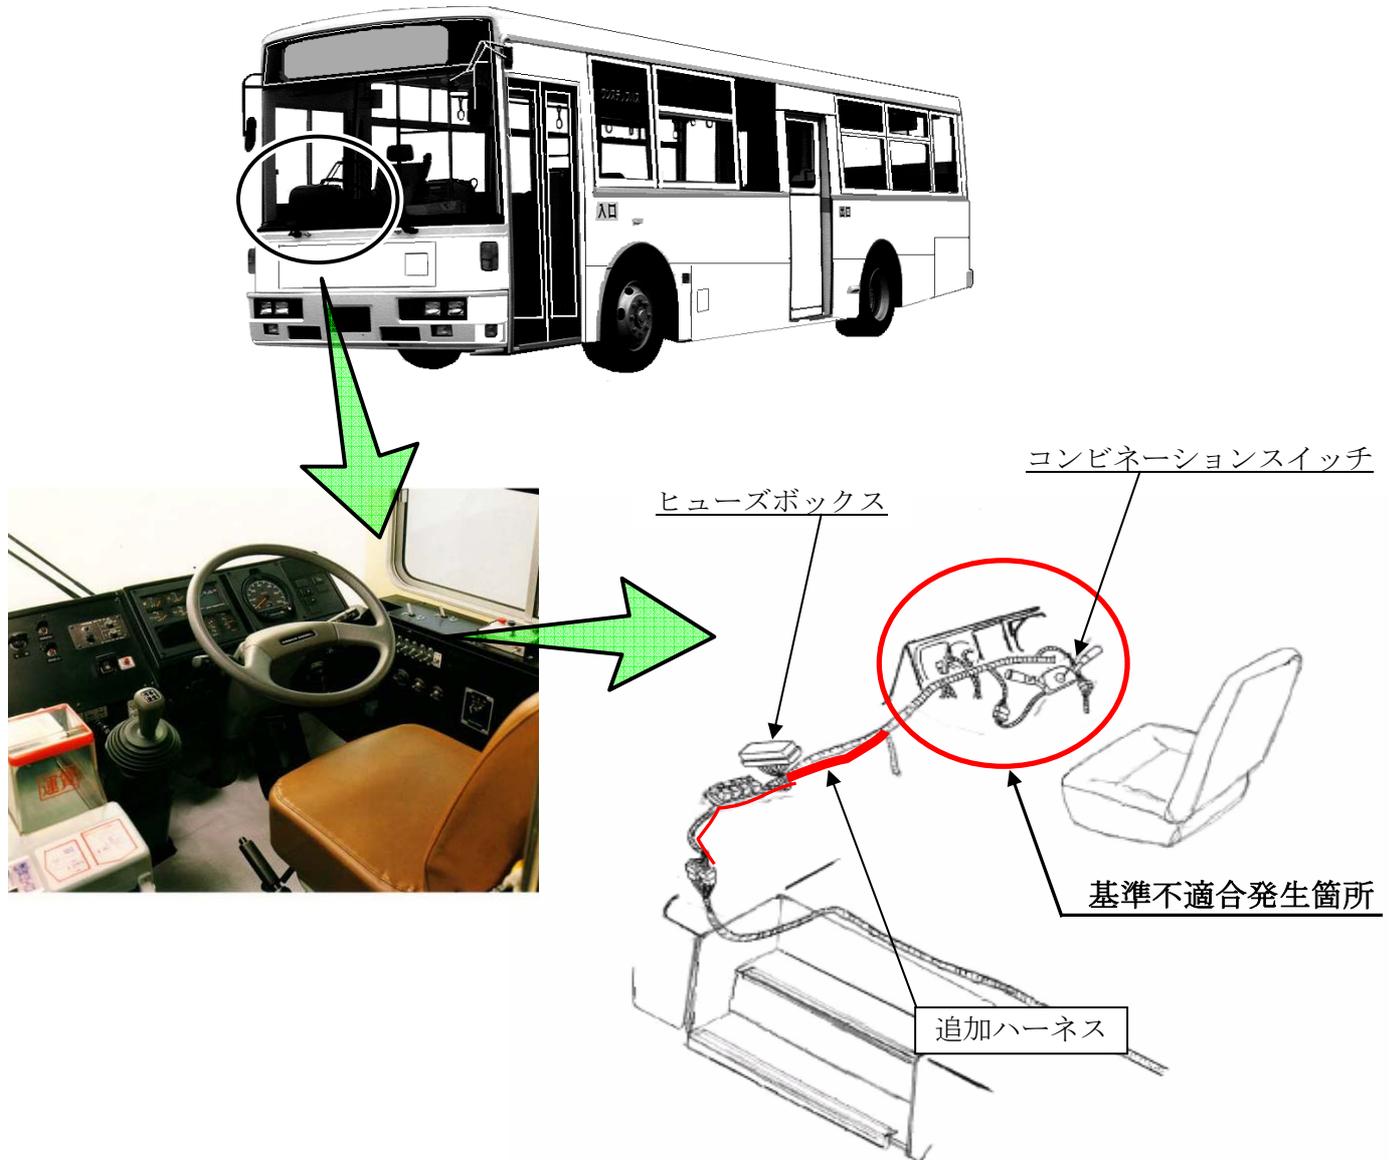
コンビネーションスイッチへの電気回路が不適切なため、尾灯等へのハーネスがショートした状態で霧灯を点灯すると、コンビネーションスイッチ内のハーネスが発熱し、最悪の場合、焼損するおそれがある。

全車両、尾灯等へのハーネスを点検し、損傷がある場合は、補修する。また、コンビネーションスイッチへの電気回路にヒューズを経由したハーネスを追加する。

識別： ヒューズボックスに白色ペイントを塗布する。
