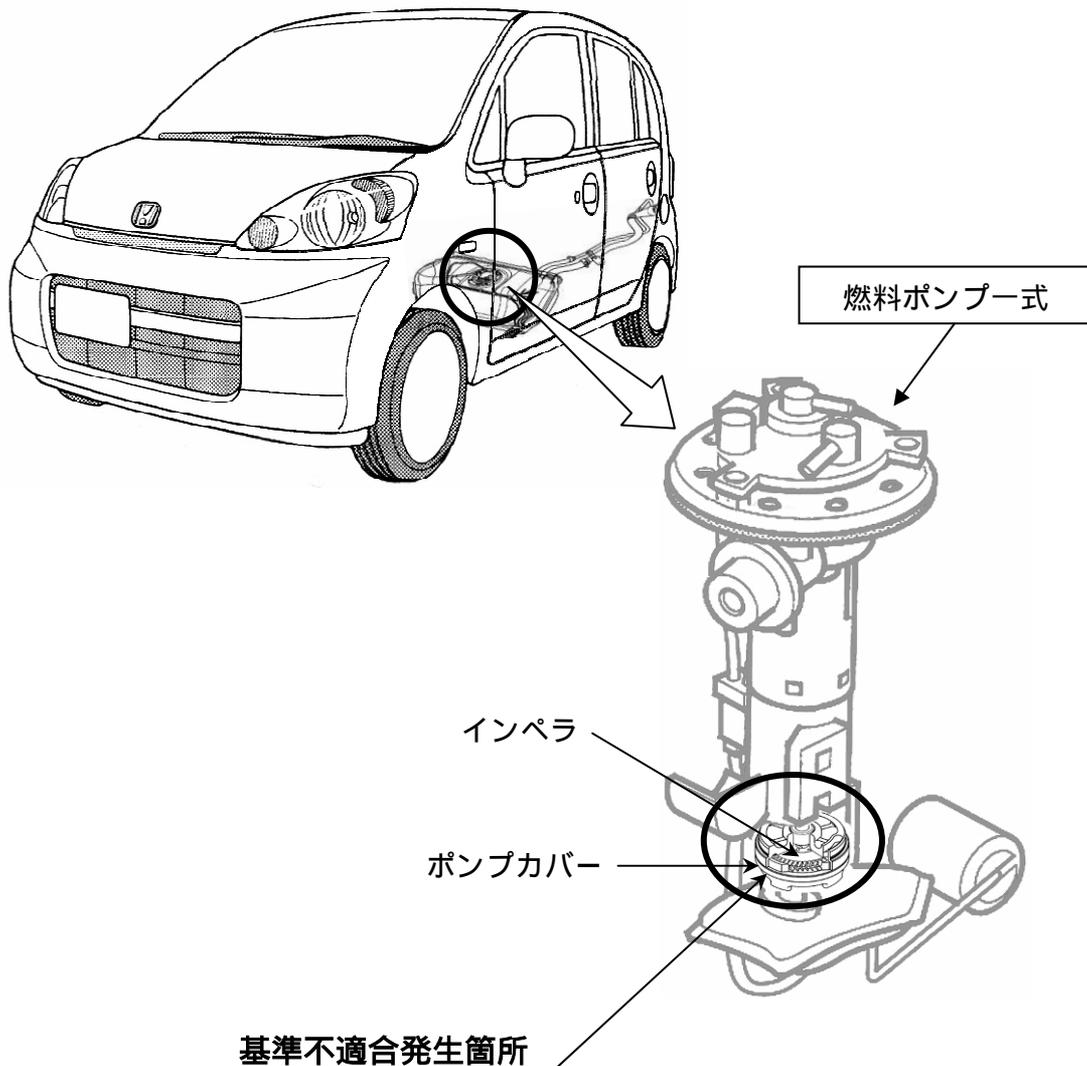
燃料ポンプのポンプカバーの鋳造加工が不適切なため、ポンプカバー内部の表面がささくれているものがある。そのため、振動等により当該ささくれが剥がれ、燃料を圧送するインペラ（羽根車）とポンプカバーとの間に噛み込み、燃料ポンプが作動しなくなり、エンジンが停止するおそれがある。

注： は交換部品を示す。

全車両、燃料ポンプ式を良品と交換する。

識別：助手席側下部ドアヒンジ下側ボルト頭部に黄色ペイントを塗布する。
