## 改善箇所説明図

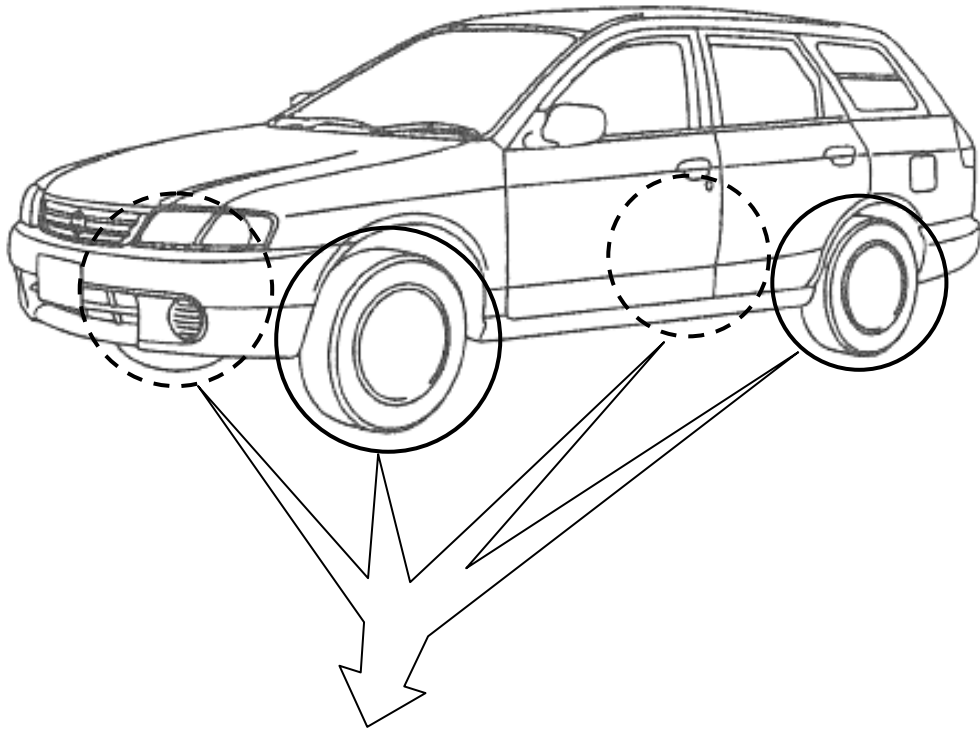
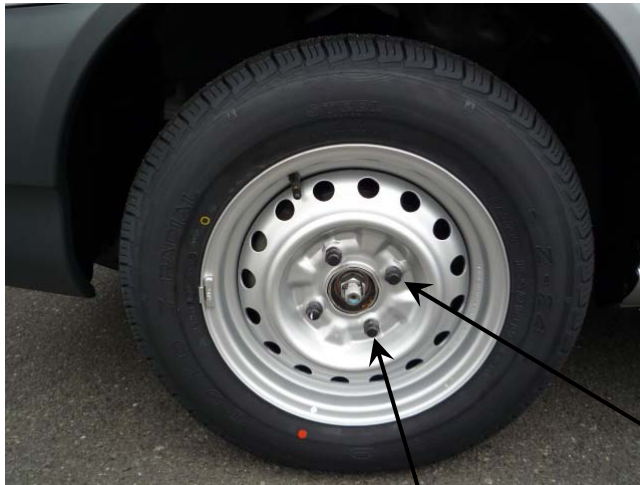
ホイールナット

### 基準不適合発生箇所

タイヤ組み付け工程において、ホイールナットの締め付けが不適切なため、締付トルクが不足しているものがある。そのため、そのまま使用を続けると、当該ナットが緩んで異音が発生し、最悪の場合、脱輪するおそれがある。

全車両、当該ナットを規定のトルクで締め付ける。

識別：銀色のシールをモデルナンバープレートの右横に貼り付ける。
