# 改善箇所説明図

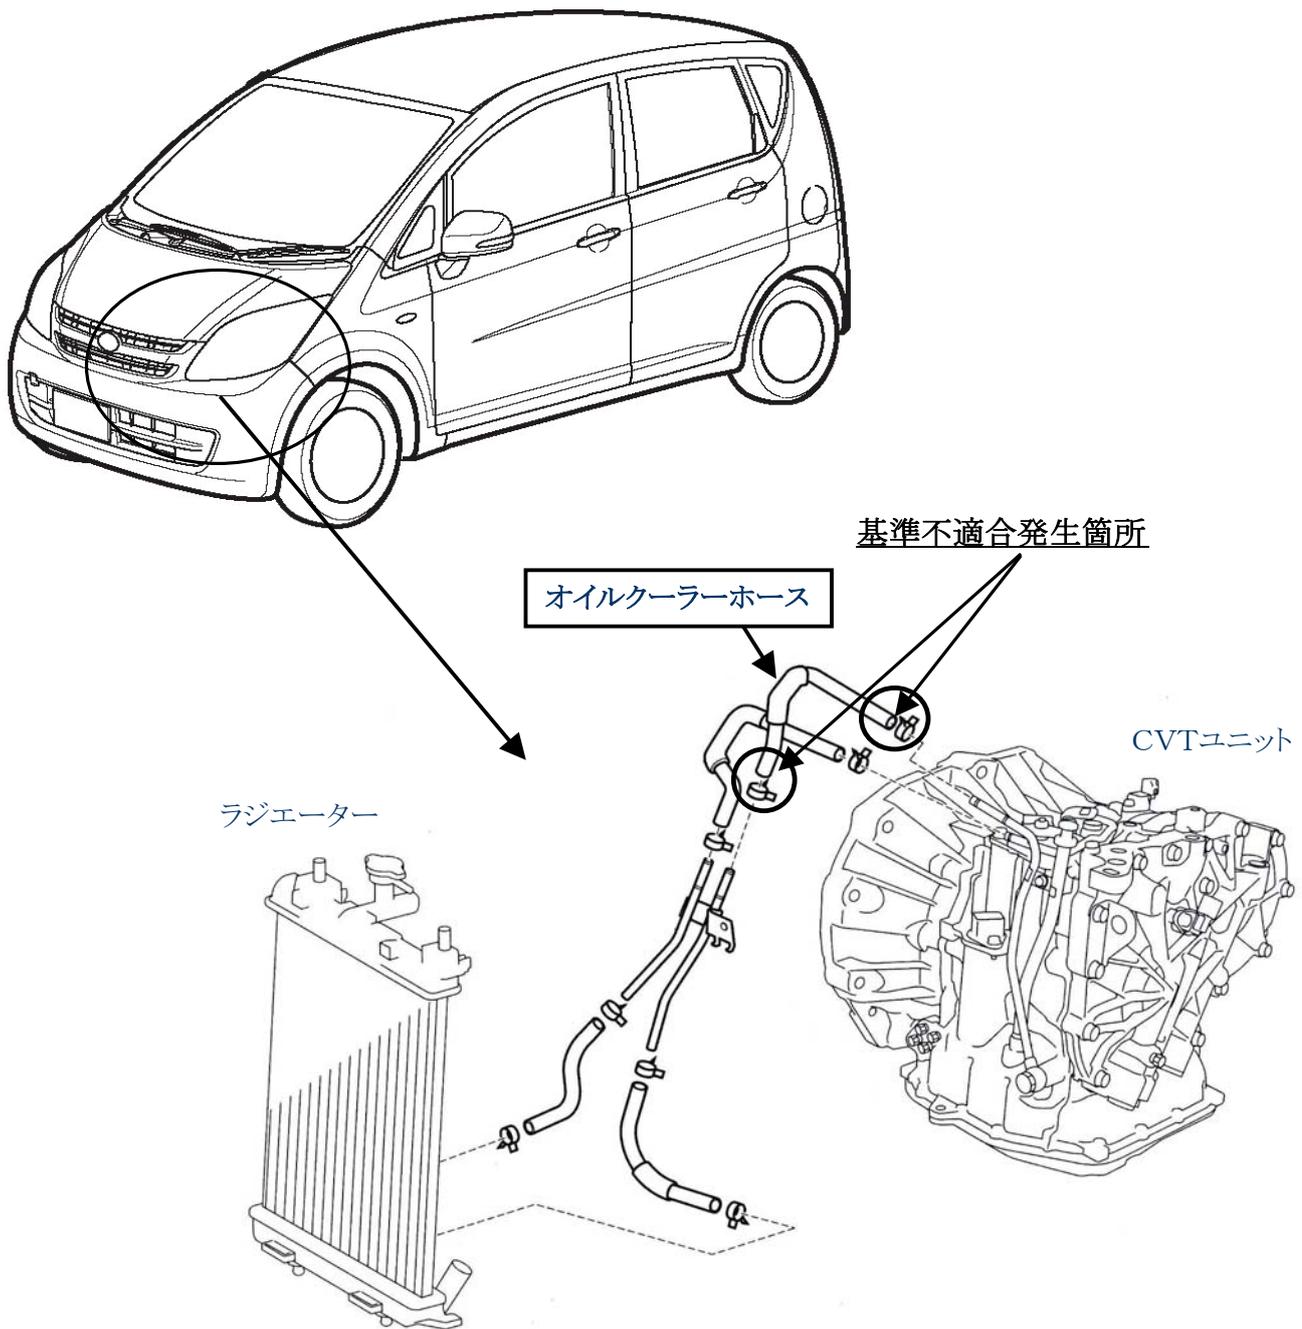
自動無段変速機 (CVT) のオイルクーラーホースの製造工程において、洗浄処理が不適切なものがある。そのため、エンジンの振動などにより当該ホースが抜けてオイルが漏れ、走行不能になり、最悪の場合、火災に至るおそれがある。

注： 図中の  内は交換部品を示す。

全車両、オイルクーラーホースを良品に交換する。

識別： 作業完了後は、エンジンルーム内左フロントストラット取付ナット付近に黄色ペイントを塗布する。
