改善箇所説明図

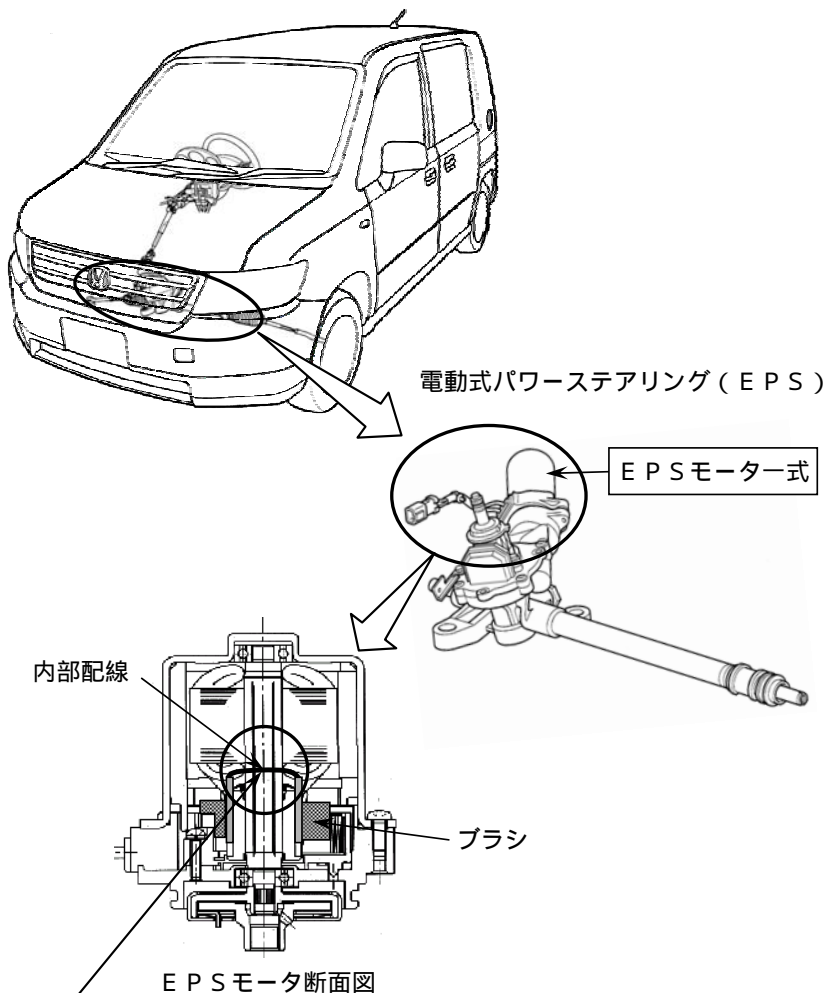
不具合発生箇所

電動式パワーステアリング (EPS) のモーターのブラシ材質とステアリングギヤ比の組み合わせが不適切なため、ハンドルが止まるまで据え切り操作を繰り返すと、モーターの回転を均一にするための内部配線に大電流が流れる場合がある。そのため、当該配線が短絡してEPS警告灯が点灯するとともにハンドルの操作力が増大するおそれがある。

全車両、EPSモーター式を対策品と交換する。

識別：左フロントドア下部ヒンジの上側ボルト頭部に黄色ペイントを塗布する。
