# 改善箇所説明図

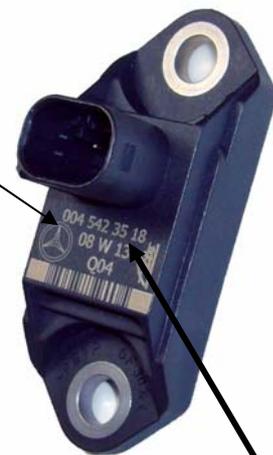
加速度センサ

油圧制御式フロント・サスペンションの作動を検知する加速度センサにおいて、基板の半田処理が不適切なものがあ  
るため、正確に車高変化を測定できない場合がある。そのため、制御装置に誤った信号が送られ、車高及びサスペ  
ンションの硬さが路面に関係なく変化するおそれがある。

全車両、当該センサを点検し、該当するものは良品と交換する。

識別： エンジンルーム内加速度センサ取り付けボルト頭部に黄色ペイントを塗布する。
