改善箇所説明図

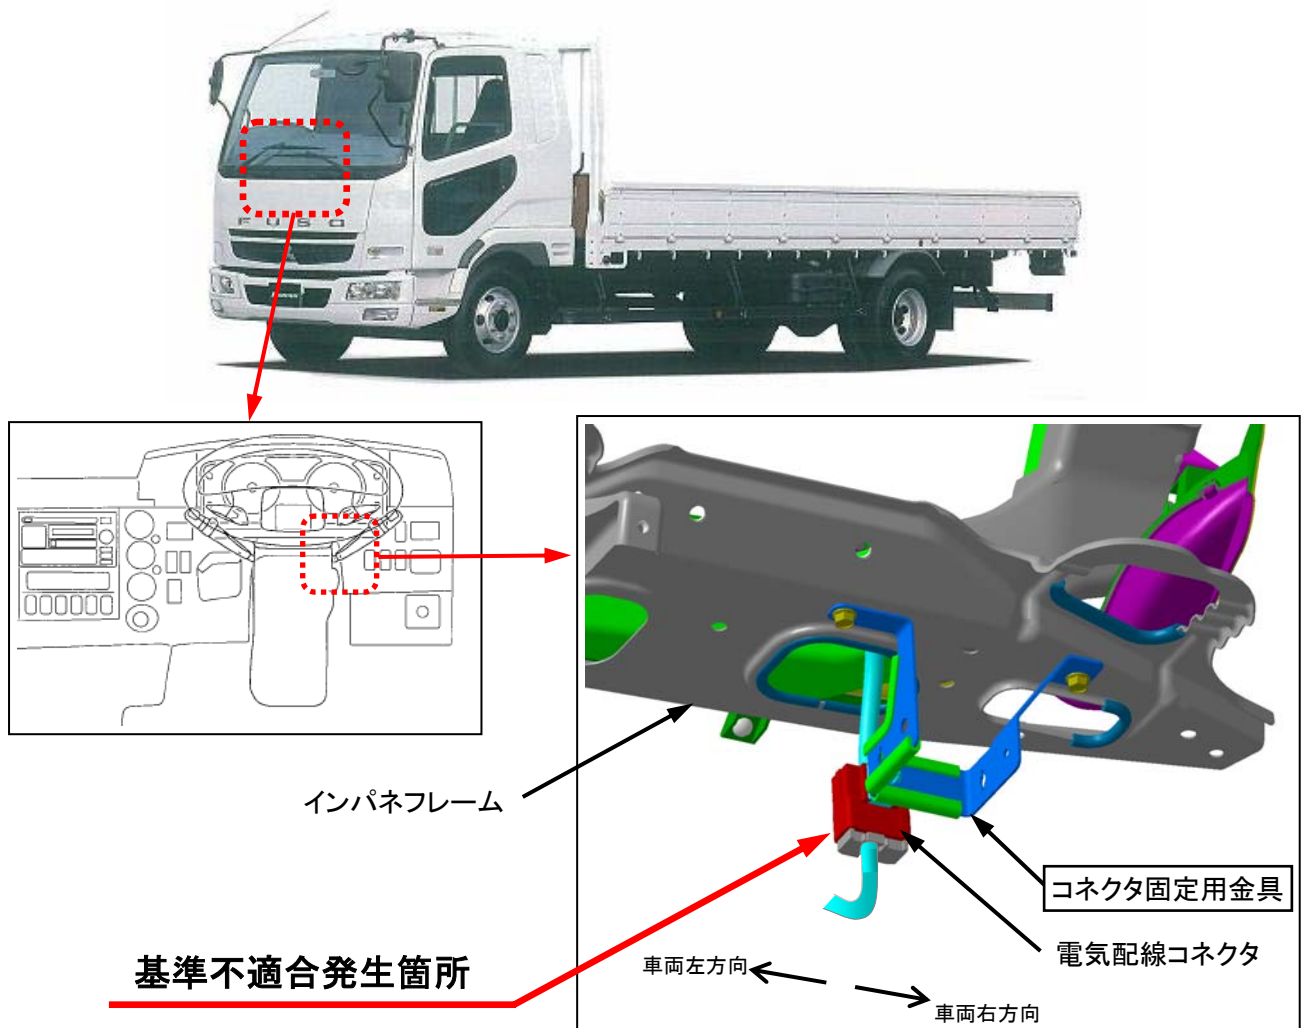
【 インストルメントパネル内部の電気配線コネクタにおいて、取り付け位置が不適切なため、空調ダクトの結露水がコネクタ内部に浸入することがある。そのため、そのままの状態で使用を続けると、当該コネクタ内で端子が短絡し、方向指示器、警音器、窓拭き器、前照灯の誤作動やエアバッグ警告灯が誤点灯するおそれがある。】

改善措置の内容
全車両、当該コネクタの取り付け位置を変更する。
また、当該コネクタの端子を点検し、端子に錆がある場合は新品に交換する。
