改善箇所説明図

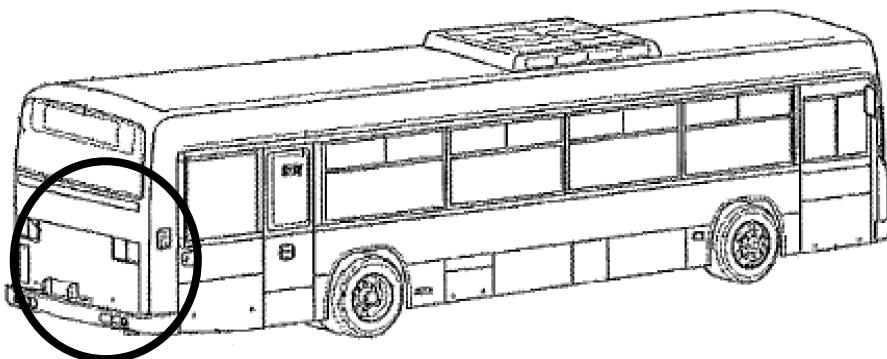
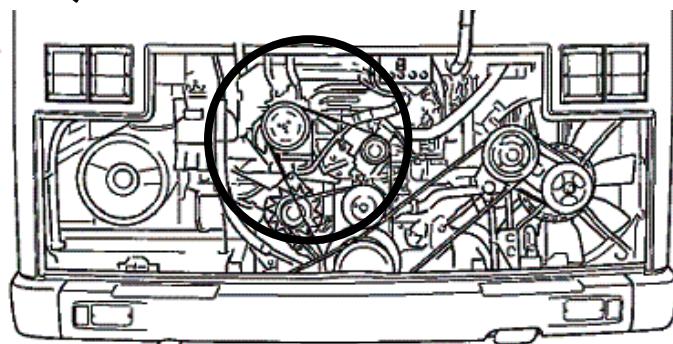
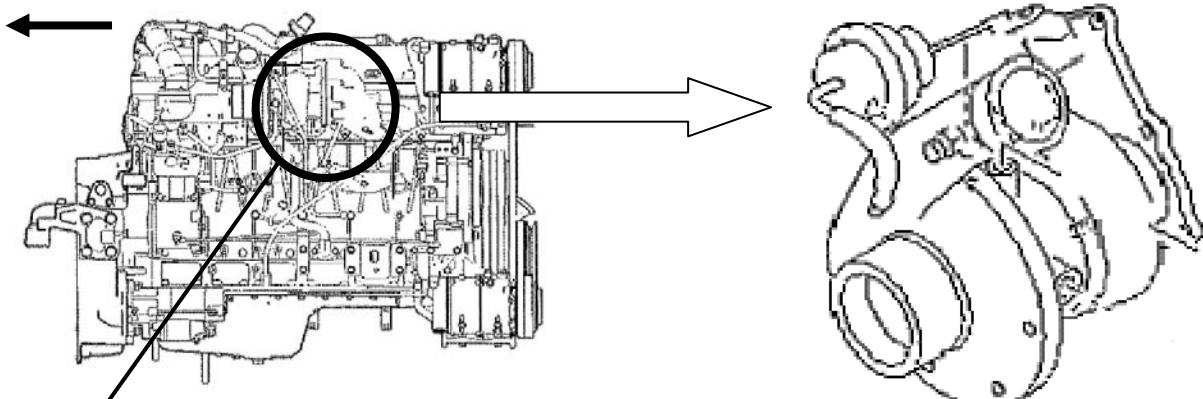
ターボチャージャ

基準不適合発生箇所

路線バスにおいて、ターボチャージャ回転の変動に対して、ターボコンプレッサ翼車の強度が不足しているため、発進時にエンジンを高回転域まで使った操作を繰り返すと、コンプレッサ翼車が破損することがある。そのため、そのまま使用を続けると、白煙の発生及び出力不足になり、運行出来なくなるおそれがある。

改善の内容：全車両、ターボチャージャを対策品と交換する。

識別：エンジンルーム左側の点検扉内のボディ側面部に、黄色ペイントを塗布する。
