バーリントンハウス馬事公苑（世田谷区）の

耐震性の調査結果について

【建物名称】バーリントンハウス馬事公苑

バーリントンハウス馬事公苑における 建築確認図書と建築物の現況との不整合等に関する事実関係

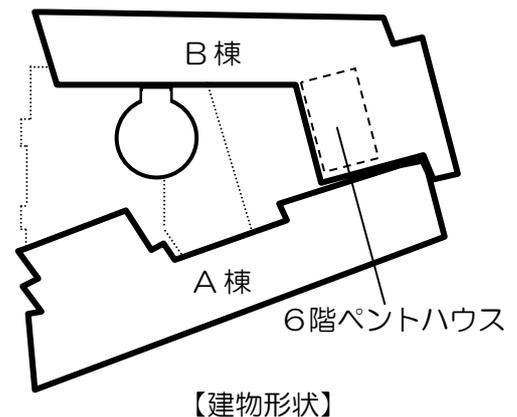
本建物の耐震強度(必要保有水平耐力に対する保有水平耐力の比[※])は、A棟の階毎で0.74~1.73、B棟は1.02~1.49(6階ペントハウスのみ0.68)でした。

- (1) 東京都は、本建物の耐震強度が1.0に満たない階があるので、違反建築物であると判断し、本日建築主に対して、速やかに建築基準法第20条(構造耐力)違反を是正するよう指導しました。
- (2) 本建物の設計者、工事監理者、施工者等の関与について、引き続き調査を行います。
- (3) 構造設計及び構造関係の工事監理業務を受託した(株)構造計画研究所の関与した建物のリストを作成し、国土交通省に提供する予定です。

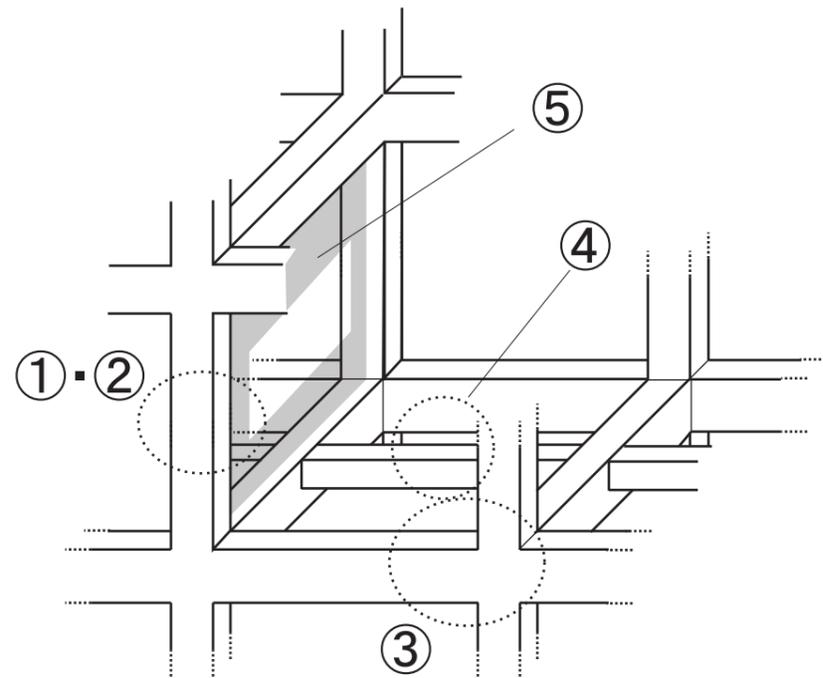
- ①柱の主筋本数
- ②柱の帯筋の種類
- ③大梁の主筋本数
- ④小梁のあばら筋の間隔
- ⑤雑壁の厚さ

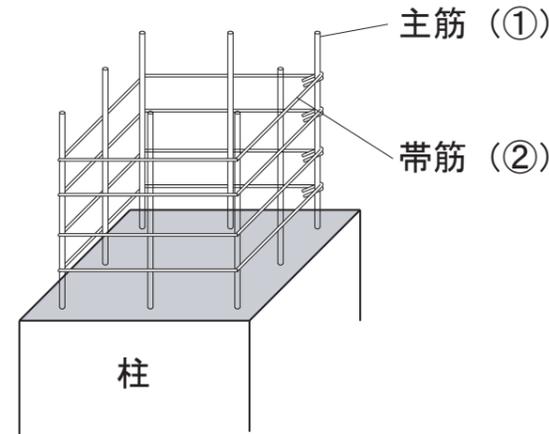
①柱の主筋本数

例) A棟1階の柱(15箇所)で、確認申請図書において主筋14本とあるところ、8本で施工されていた。

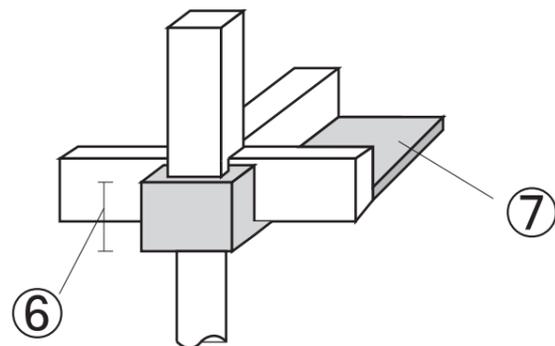
⑥基礎(フーチング)の高さ

例) B棟の基礎(26箇所)の高さが、確認申請図書において、1800mmとあるところ、1500mmで施工されていた。

例) 底版(54箇所)の配筋(長辺方向上端筋)が、確認申請図書においてD13D16@150とあるところ、D13@200で施工されていた。
