改善箇所説明図

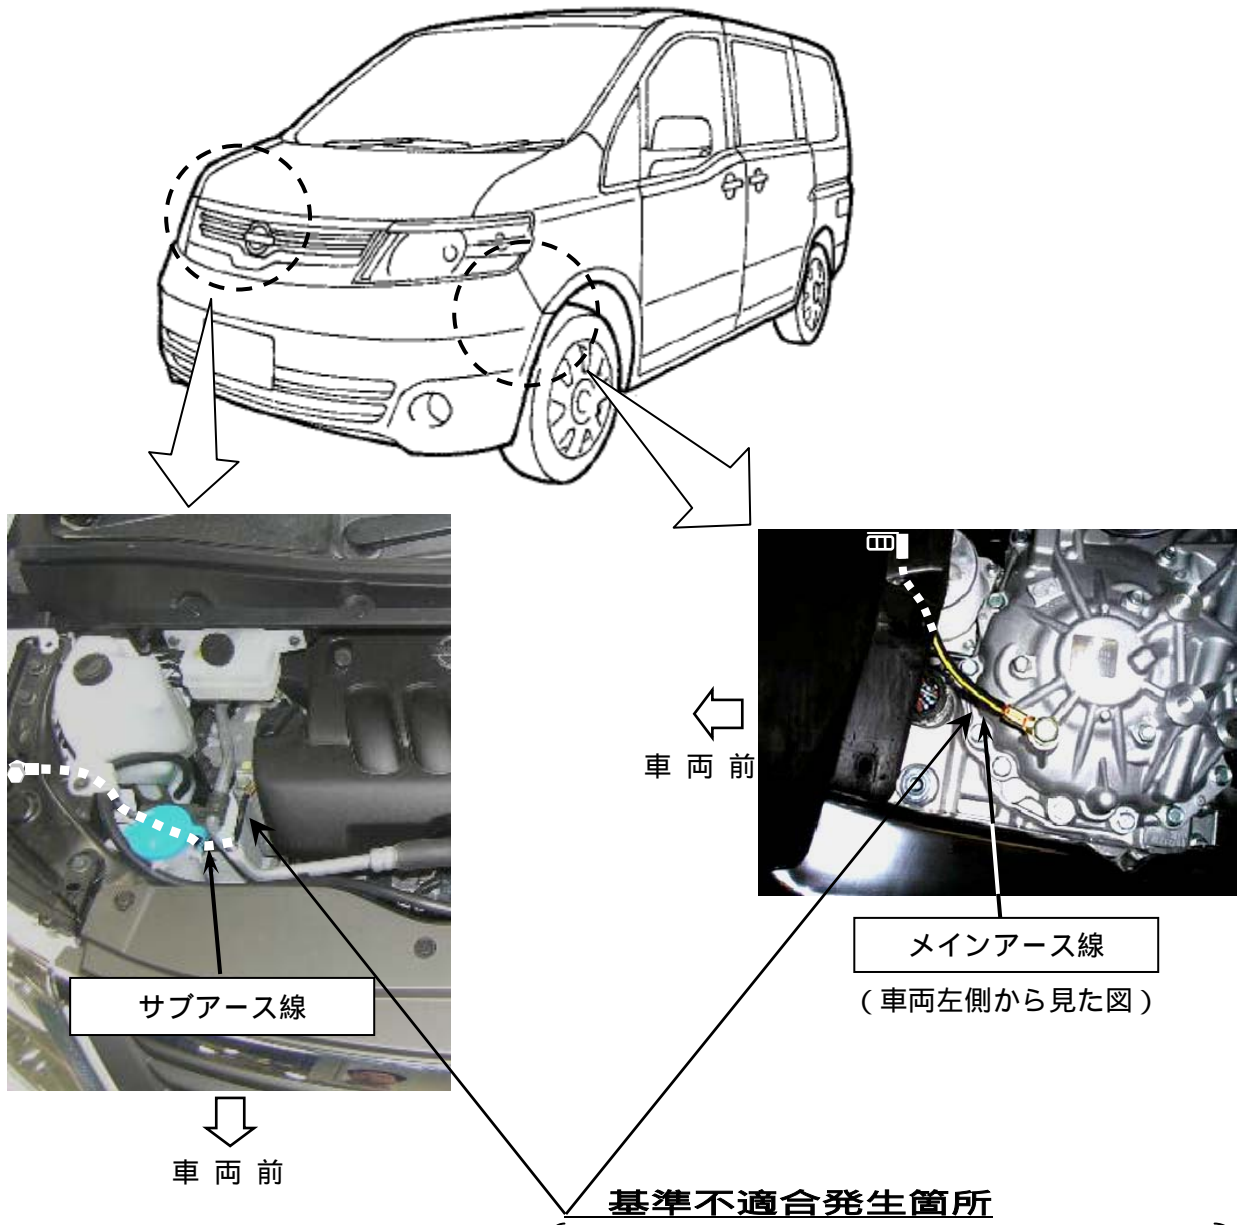
基準不適合発生箇所

電気配線において、メインアース線とサブアース線の長さが不適切なものがあるため、エンジンの揺動により両アース線が断線してエンストし、再始動できなくなるおそれがある。

改善の内容

全車両、メインアース線を対策品と交換するとともに、サブアース線の長さを確認して、短い場合には、良品と交換する。

識別：銀色のシールをモデルナンバープレートに貼る。
