## 改善箇所説明図

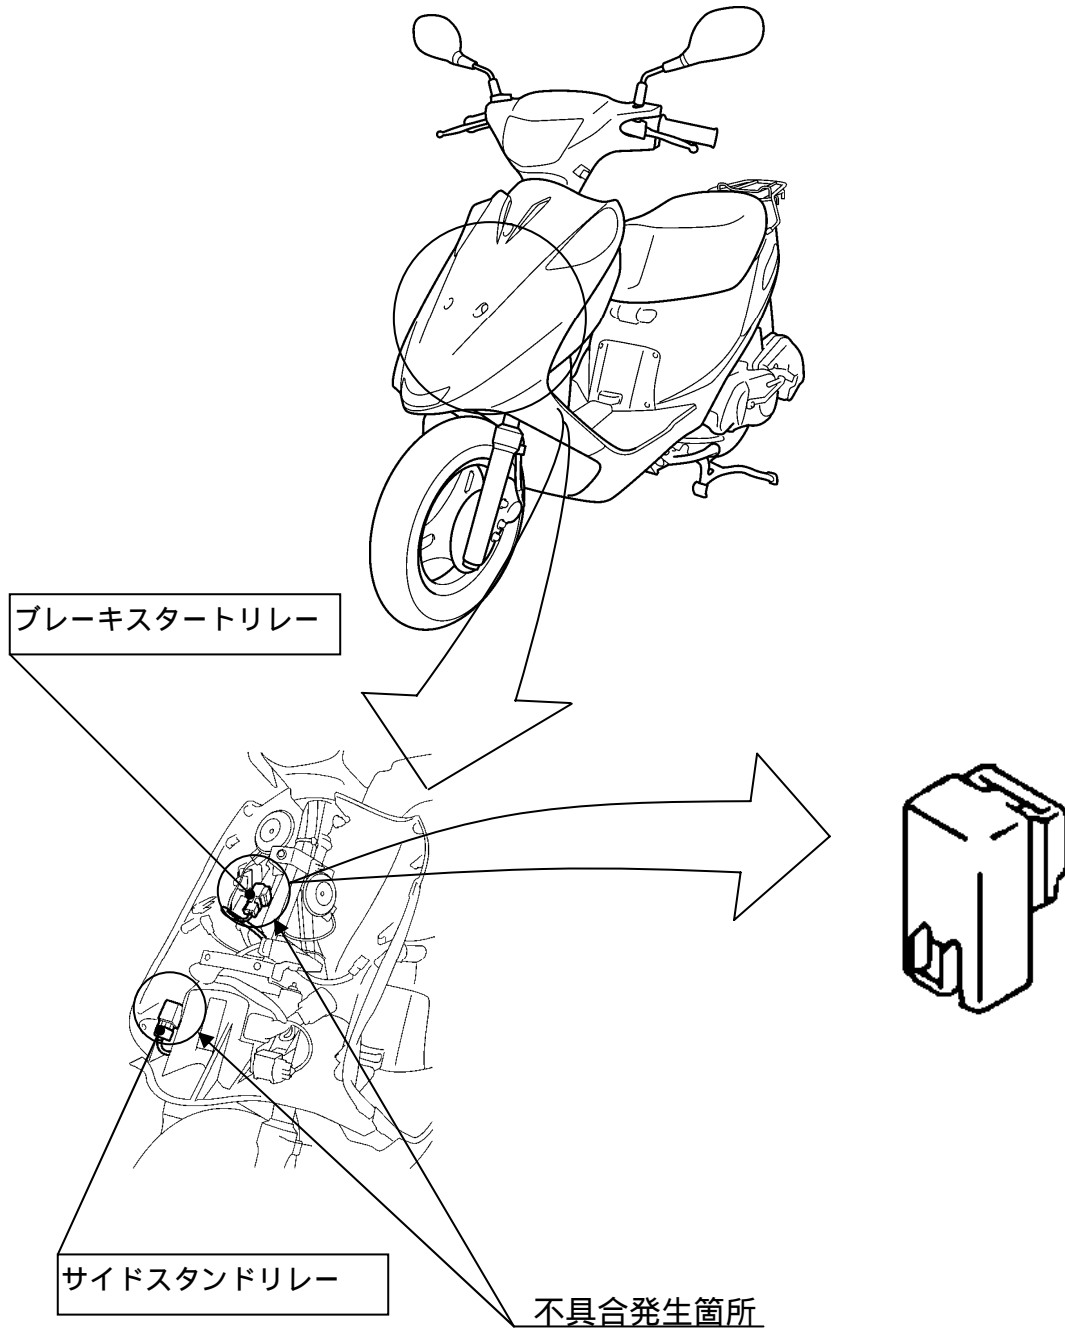
ブレーキスタートリレーとサイドスタンドリレーにおいて、製造時の接点圧の管理が不適切なため、接点圧の低いものがある。そのため、走行中の振動等で接点が接触不良を起こし、エンジンが始動できない、又はエンジンが停止するおそれがある。

全車両、ブレーキスタートリレーとサイドスタンドリレーを対策品と交換する。

識別：緑色のシールをステアリングヘッドのブラケット部に貼付する。
