[改善箇所説明図]

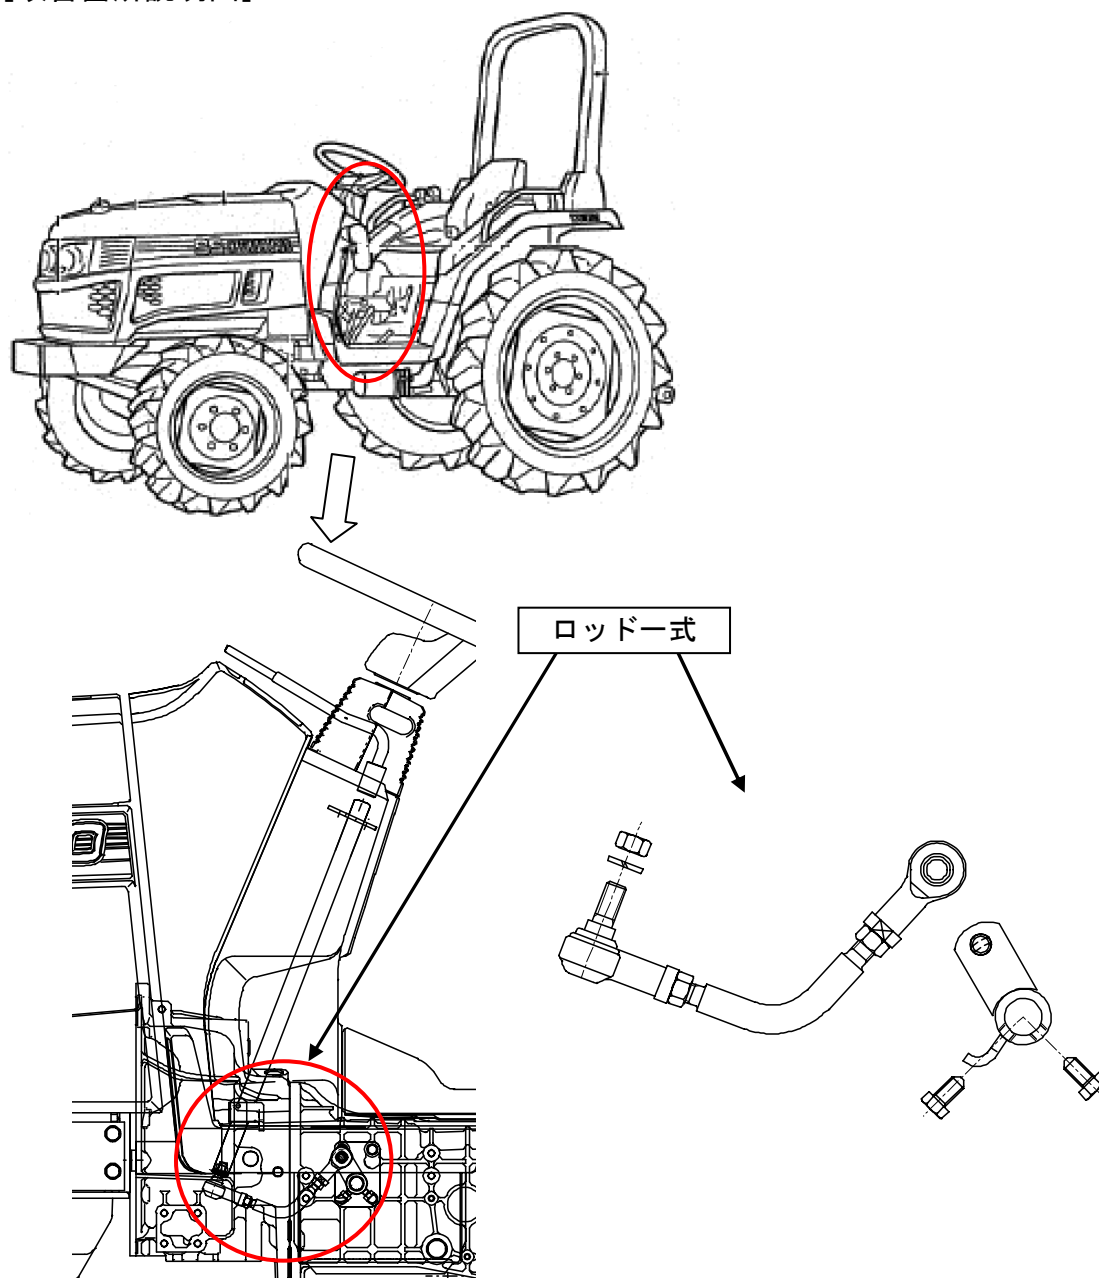
不具合発生箇所 注：  は、交換部品を示す。

動力伝達装置において、前後進を切り替える操作レバーとトランスミッションの変速アームとを連結するロッドの強度が不足しているため、レバー操作を繰り返し行くと、ロッド折損する場合があります。そのため、前後進の切り替えができず走行不能になるおそれがあります。

全車両、ロッドを対策品と交換する。

対策品ロッドは黄色メッキをしています。（対策前品は黒色塗装）
