[改善箇所説明図] ②

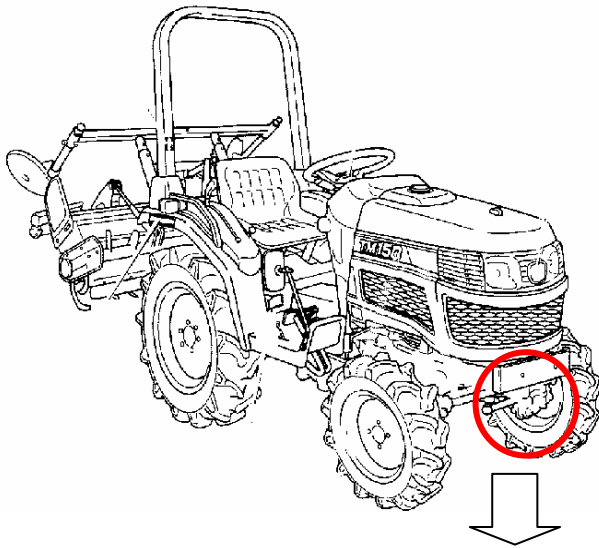
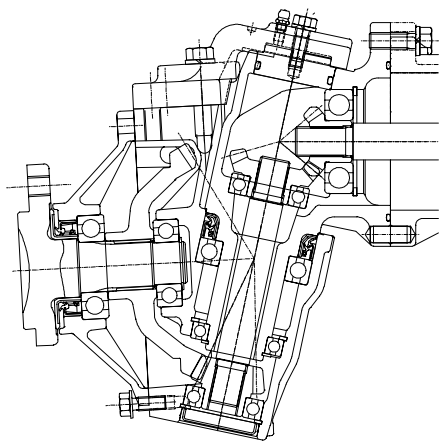
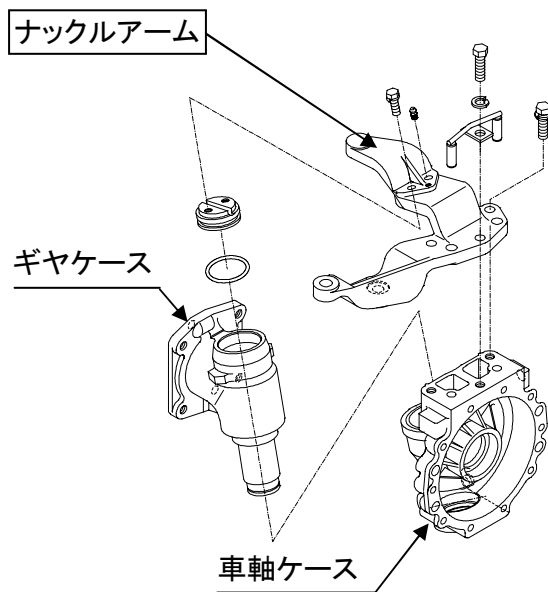
不具合発生箇所

②かじ取装置の左側ナックルアームにおいて、強度が不足しているため、旋回時のタイヤ反力及びパワーステアリングの推力によりナックルアームが破損し、操舵不能になるおそれがある。

②全車両、左側ナックルアームを対策品に交換する。

左側ナックルアーム上面部に白色ペイントを塗布する。
