改善箇所説明図

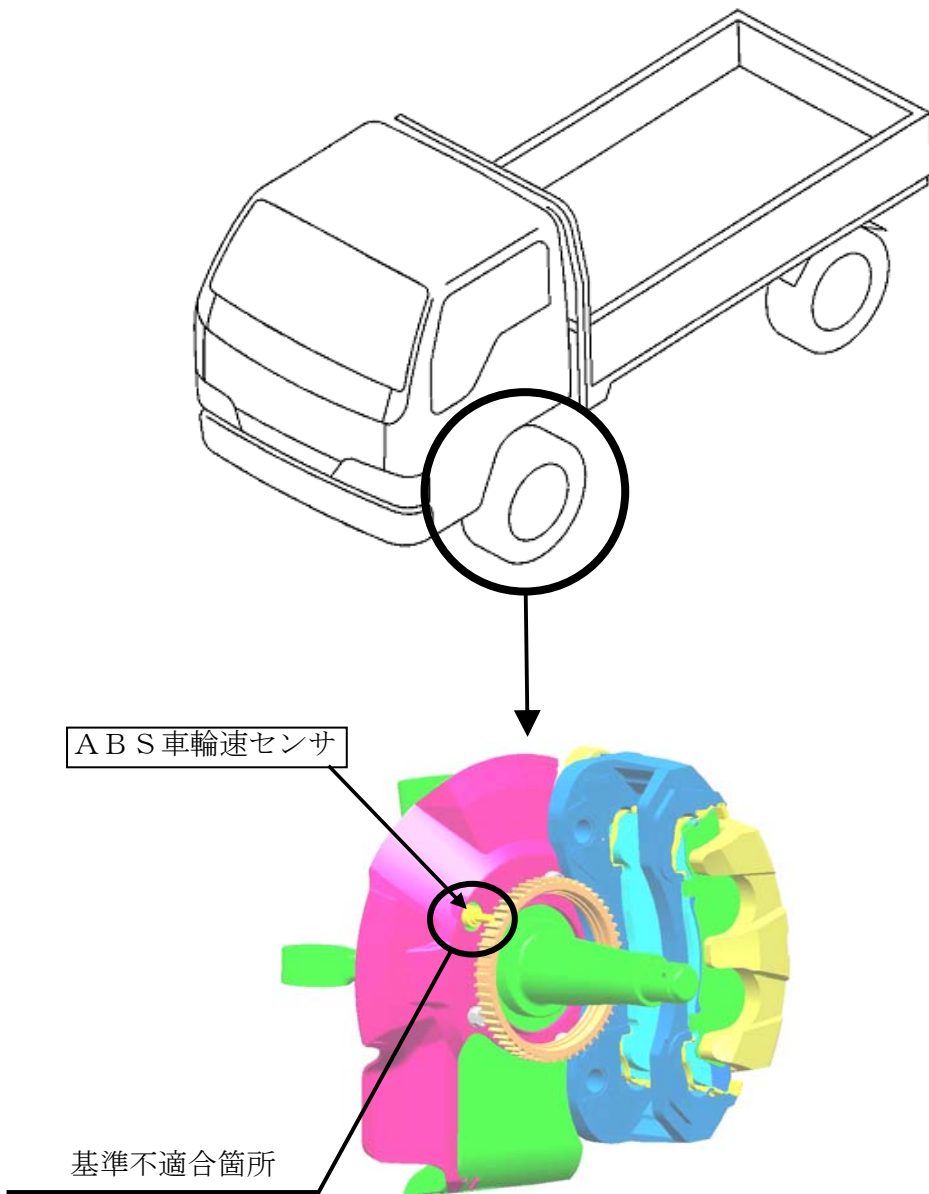
アンチロックブレーキシステム（ABS）の前輪の回転速度を検出するセンサ部において、前回のリコール対策が不十分であったため、飛び石などが当たり変形していたものがある。そのため、車輪からの信号が得られずABSが誤作動し、最悪の場合、低速走行状態において制動力が低下するおそれがある。

改善の内容：整備記録を確認し、前回リコール（届出番号1658）対策時に前輪の回転速度を検出する当該センサを交換していない車両は、新品に交換する。

識別：キャブ左側ピラー部IDプレートに緑色シールを貼付する。
