改善箇所説明図

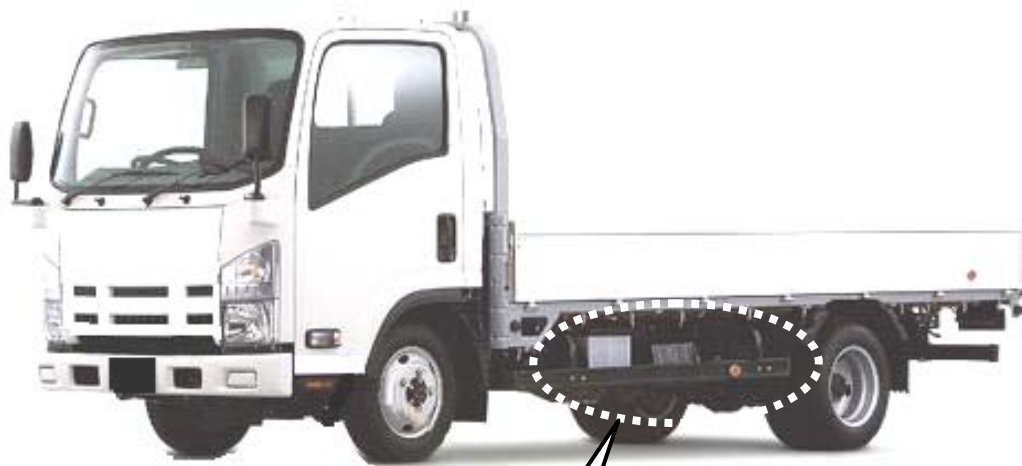
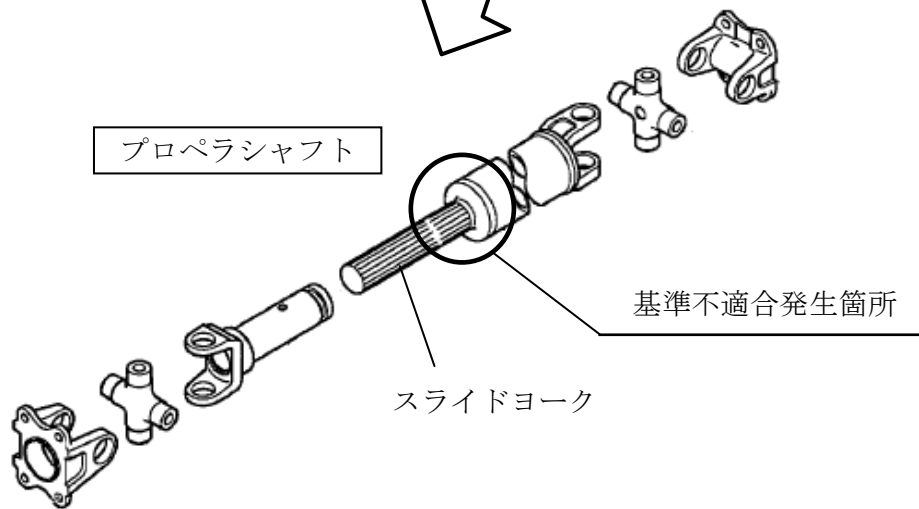
プロペラシャフトのスライドヨークスプライン根元部の高周波焼入れ範囲が不適切なため、強度が不足しているものがある。そのため、そのまま使用を続けると、当該部に亀裂が生じ、最悪の場合、プロペラシャフトが折損し走行不能になるおそれがある。

改善の内容：全車両、プロペラシャフトを良品に交換する。

識別：キャブロックレバー部に黄色ペイントを塗布する。
