# 改善箇所説明図

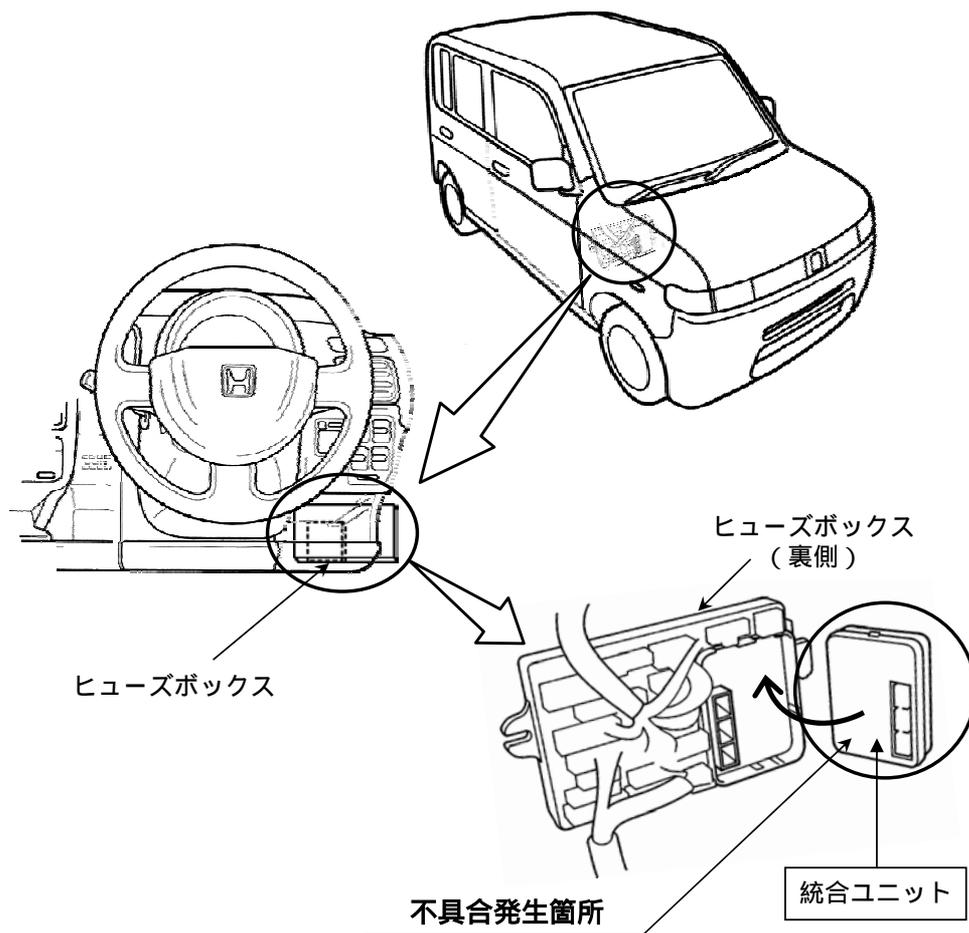
キーインタロック機構（ATのPポジション以外でキーが抜けられない機構）を制御する統合ユニットの電気回路が不適切なため、Pポジション以外でイグニッションのオフ操作を繰り返すと当該回路が損傷するものがある。そのため、キーインタロック機構が作動しなくなり、ATセレクトレバーがPポジション以外であってもキーが抜け、駐車ブレーキをかけ忘れていた場合、駐車中に車両が動き出すおそれがある。

全車両、統合ユニットを対策品と交換する。

注：  は交換部品を示す。

識別：右後席ドアの上ヒンジの上側ボルト頭部に黄色ペイントを塗布する。
