【改善箇所説明図】

【不具合発生箇所】

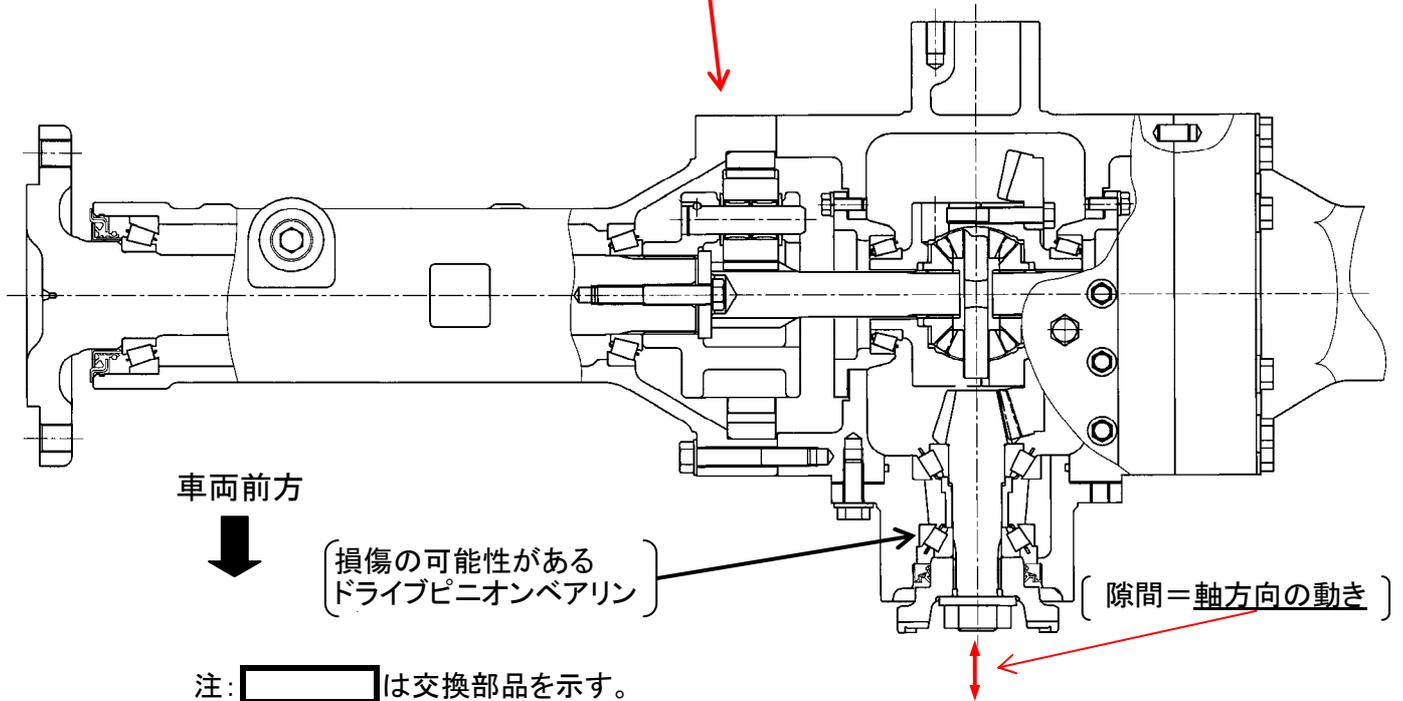
後車軸のディファレンシャルにおいて、ドライブピニオンベアリングの組み付け調整が不適切なものがある。そのため、短時間の稼働でベアリングが損傷し、走行不能になるおそれがある。

〔損傷の可能性がある  
ドライブピニオンベアリン〕

〔隙間＝軸方向の動き〕

全車両、原動機運転時間計を確認し運転時間300時間以内の車両について、当該ベアリング部の隙間を点検する。点検の結果、隙間が基準値より小さい場合は後車軸を交換する。
