## 改善箇所説明図

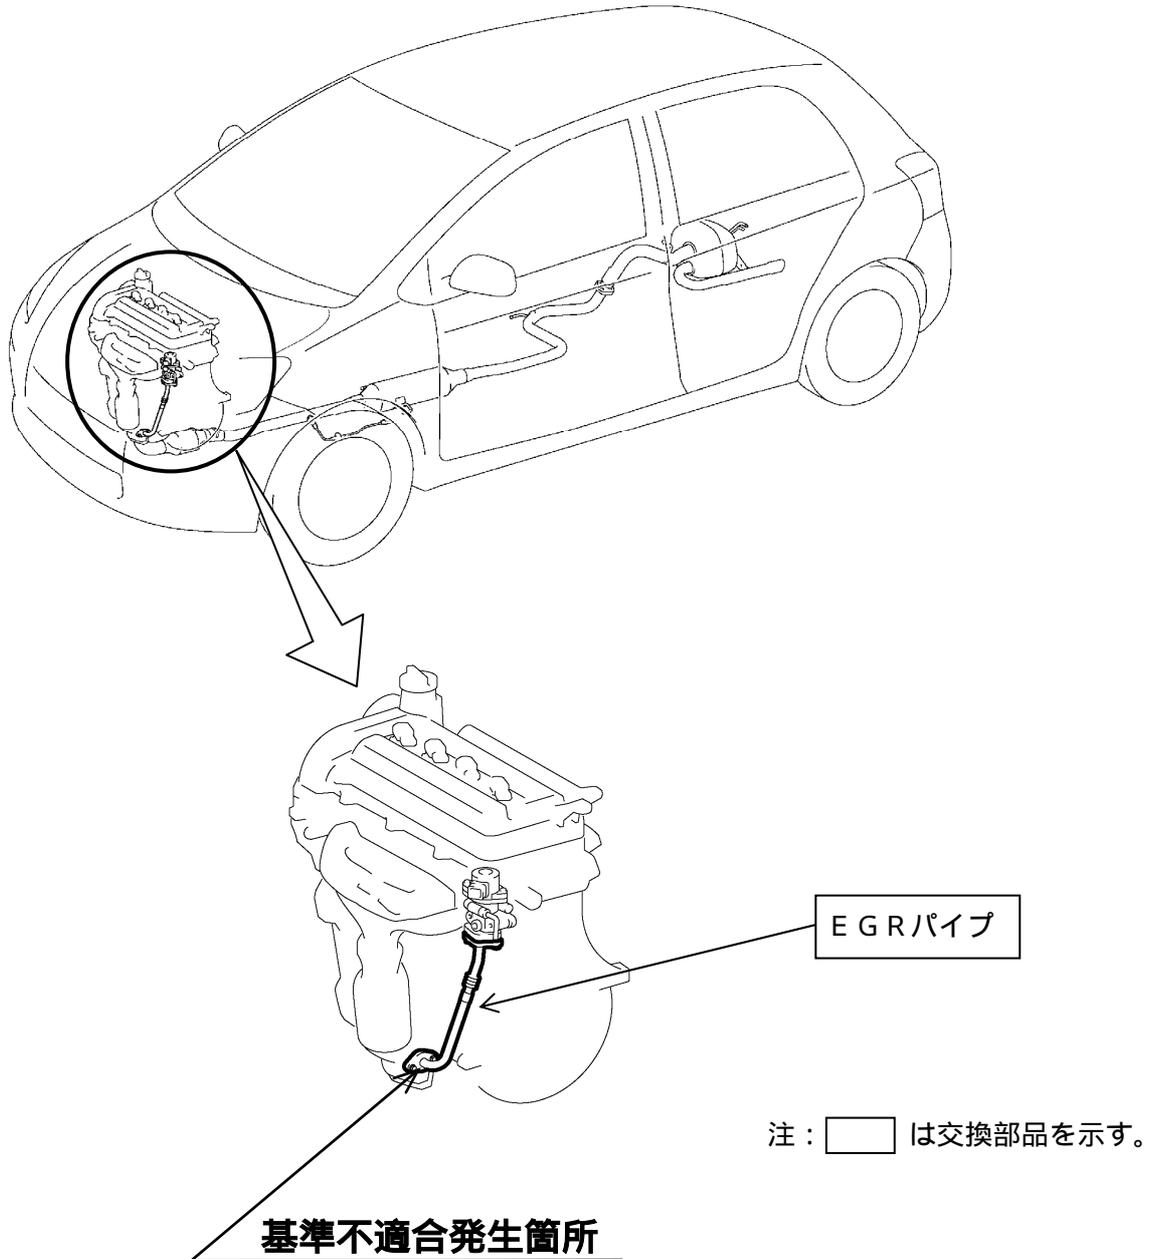
排気ガス再循環装置（EGR）のパイプの強度が不足しているため、排気ガスの熱によるパイプの伸縮により、当該パイプに亀裂が発生し異音とともに排気ガスが漏れることがある。また、そのままの状態で使用を続けると、亀裂が進行して折損し、最悪の場合、排出ガスが基準値を満足しなくなるおそれがある。

全車両、当該パイプを対策品と交換する。

識別：改善済み車両には車台番号打刻の末字の下部に黄色ペイントを塗布する。
