改善箇所説明図

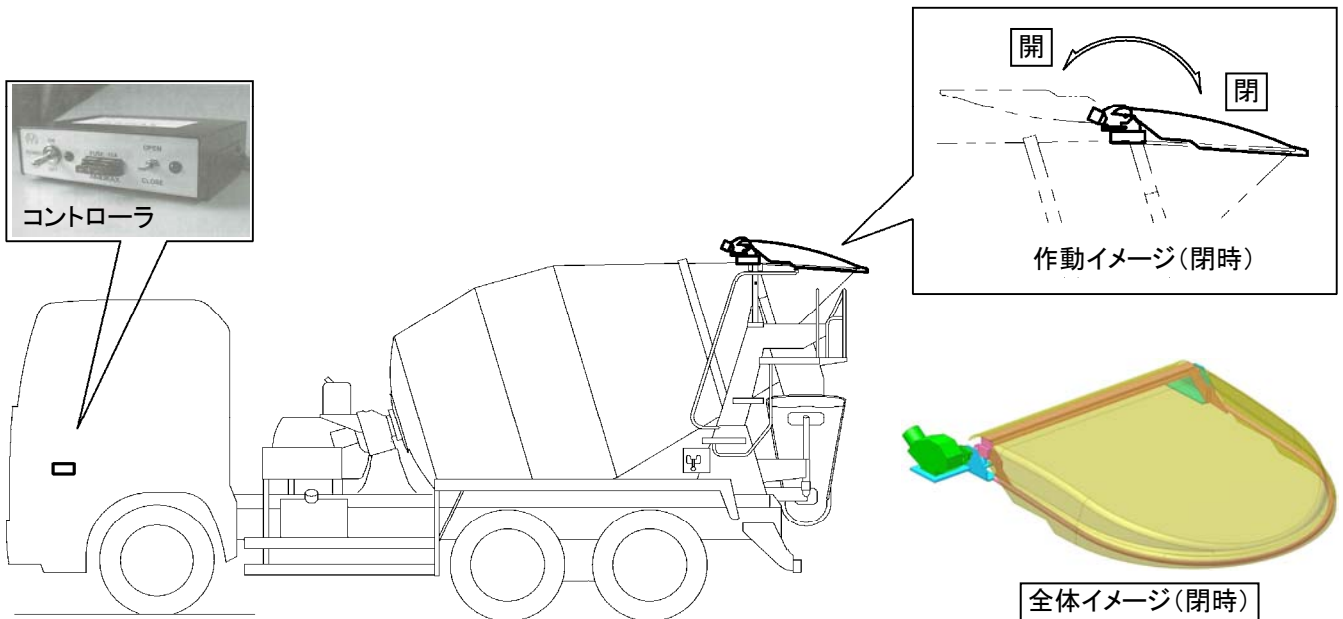
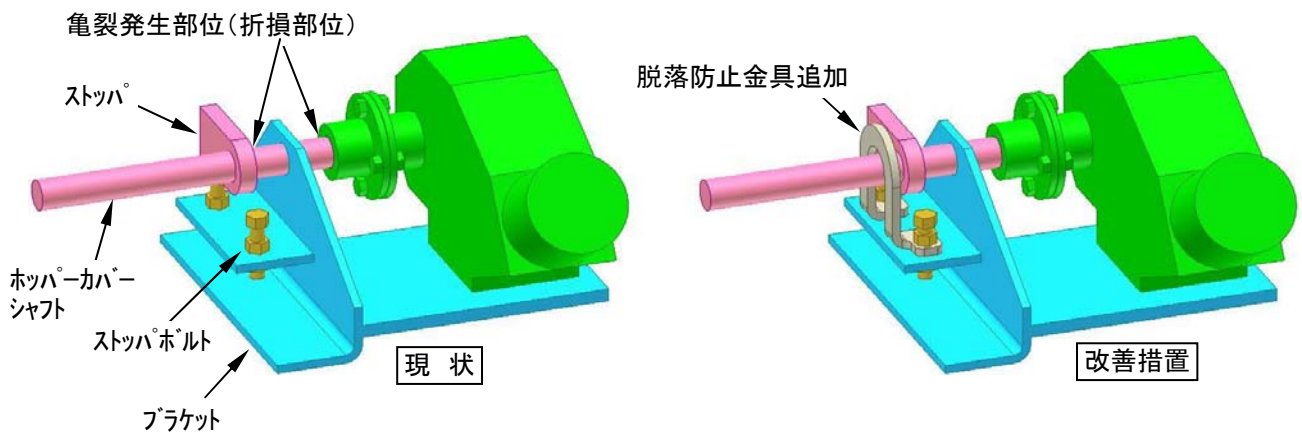
コンクリートミキサー車に備えられている電動式ホッパーカバーにおいて、当該カバーを開閉するコントローラの設定が不適切なため、ホッパーカバーシャフトに過大なトルクが発生する可能性がある。そのため、そのままの状態で使用を続けると当該シャフトが折損し、最悪の場合、ホッパーカバーが脱落するおそれがある。

全車両、コントローラを対策品に交換するとともに、ホッパーカバーに脱落防止金具を取付ける。
