改善箇所説明図

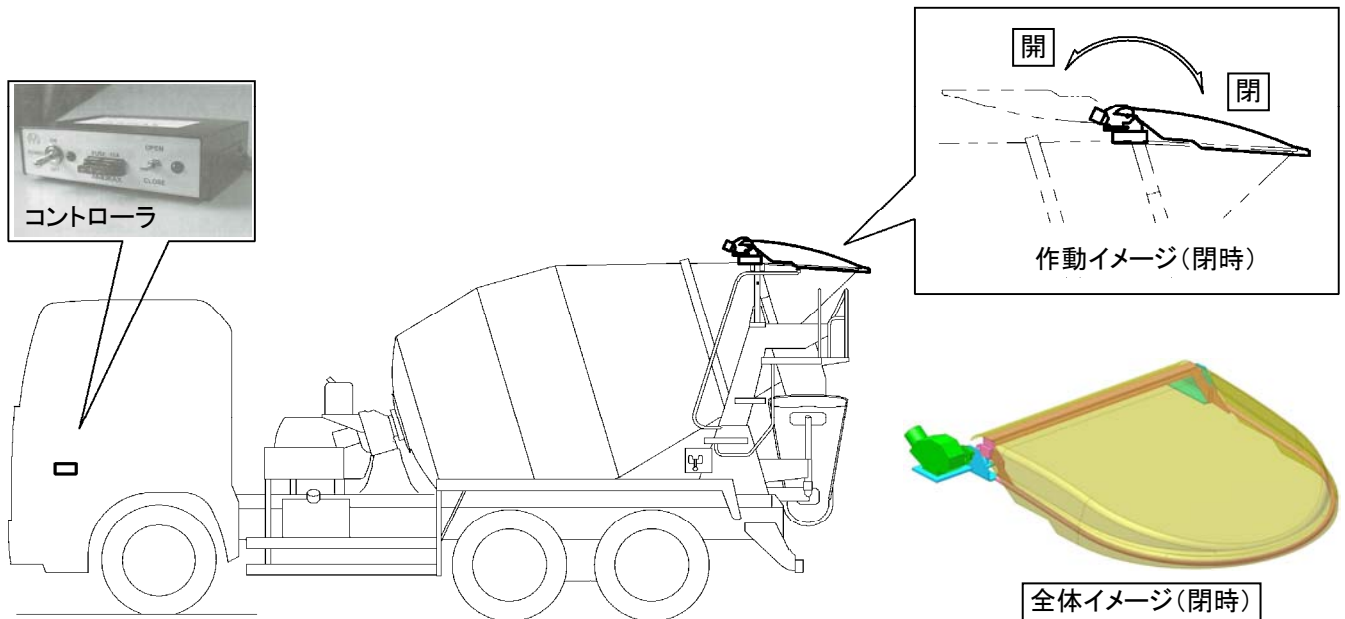
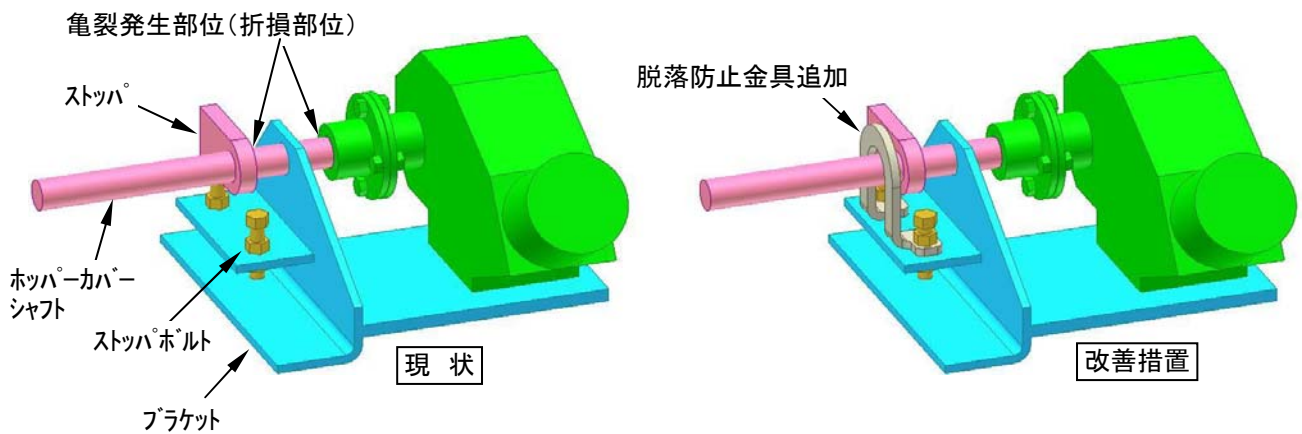
コンクリートミキサー車に備えられている電動式ホッパーカバーにおいて、当該カバーを開閉するコントローラの設定が不適切なため、ホッパーカバーシャフトに過大なトルクが発生する可能性がある。そのため、そのままの状態で使用を続けると当該シャフトが折損し、最悪の場合、ホッパーカバーが脱落するおそれがある。

全車両、コントローラを対策品に交換するとともに、ホッパーカバーに脱落防止金具を取り付ける。
