改善箇所説明図

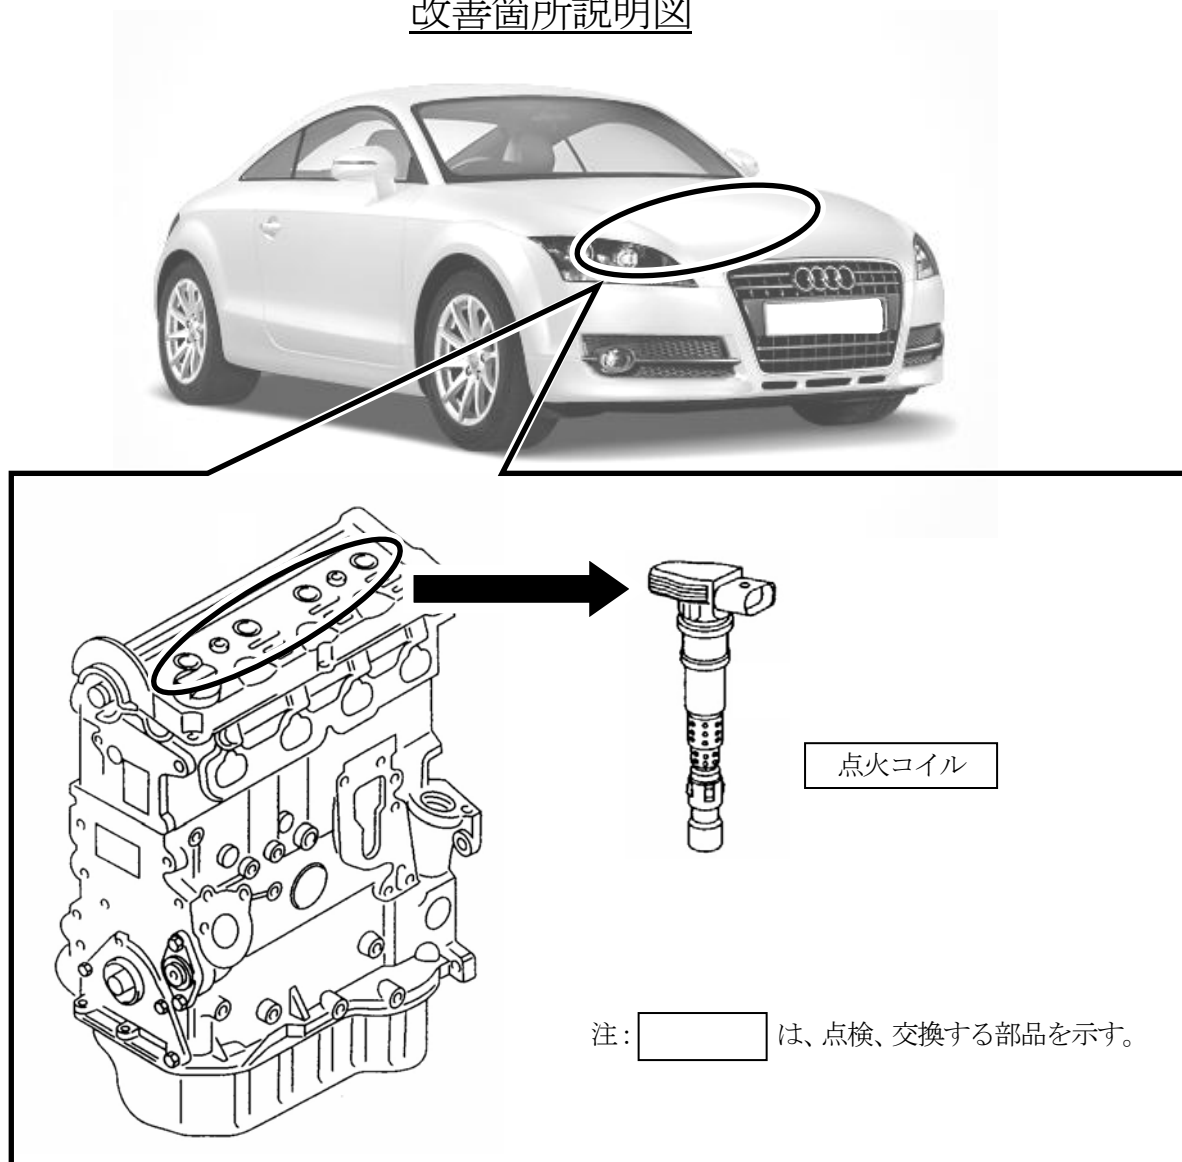
原動機の点火コイルにおいて、材質が不適切なためコイルボディに亀裂が発生するものがある。そのため、当該コイルの電圧が必要な点火電圧に到達せず、点火プラグが失火し排出ガスの基準値を超えるおそれがある。

全車両、点火コイルの部品番号を点検し、対象となるものは対策品と交換する。

識別：車両識別プレートの下側に、黒色で直径5mm程度のマークを塗布する。
