改善箇所説明図

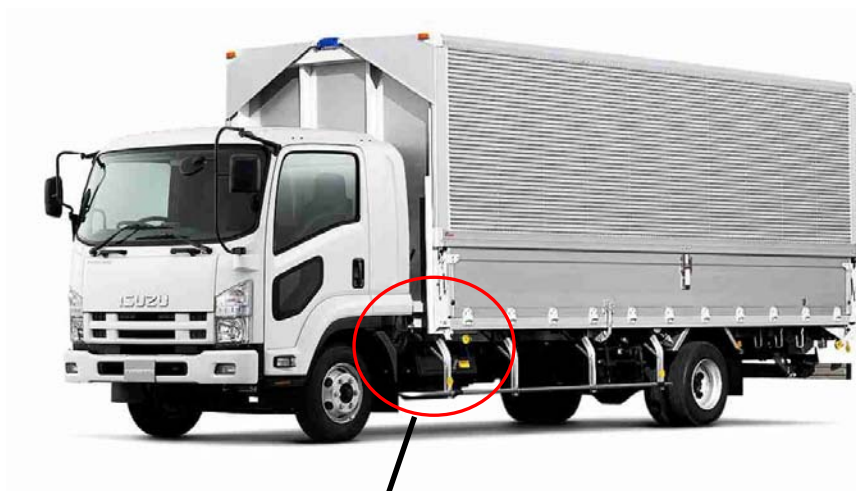
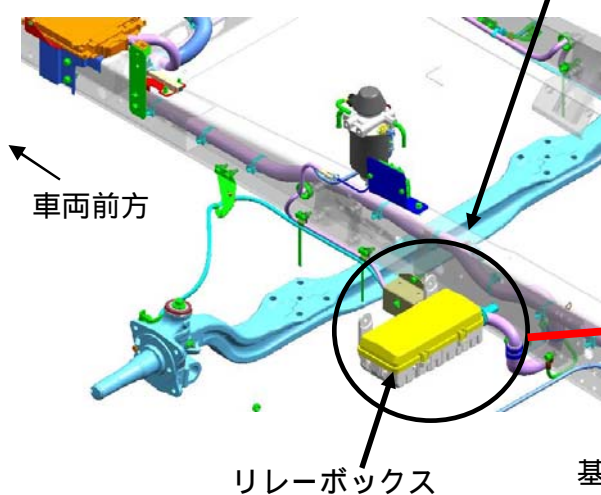
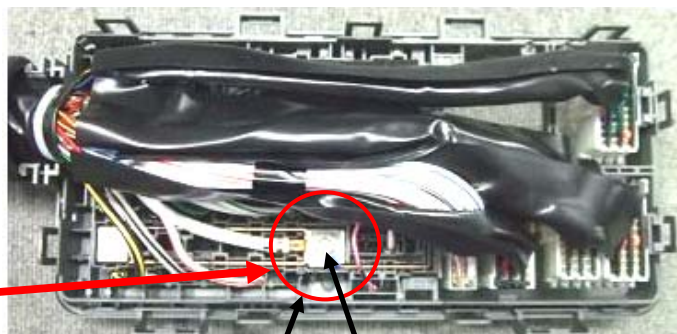
リレーボックス裏面

電源用配線取付ボルト

基準不適合発生箇所

電気配線において、リレーボックス内の電源用配線の取付ボルトの締付けが不十分な
ものがある。そのため、当該ボルトが緩み、接触不良になり、エンジンが停止するおそ
れがある。

改善の内容 : 全車両、当該ボルトの締付け状態を確認し、規定トルクで締付ける。
なお、配線及びリレーボックスに損傷がある場合は、配線を修理し、
リレーボックスを新品と交換する。

識別 : リレーボックス上面に白色シールを貼付する。
