改善箇所説明図

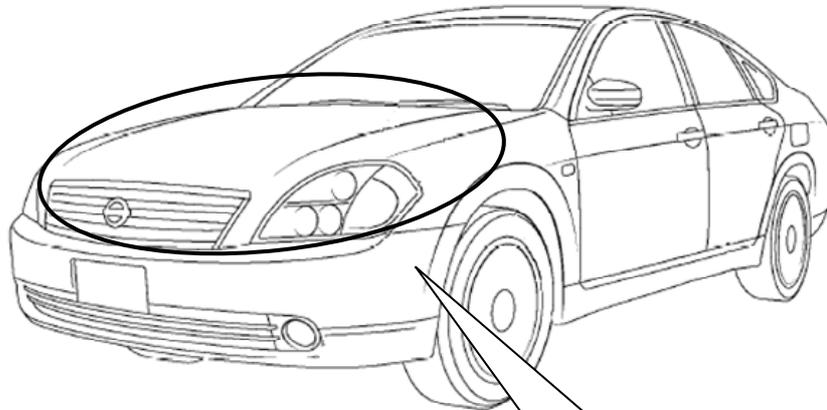
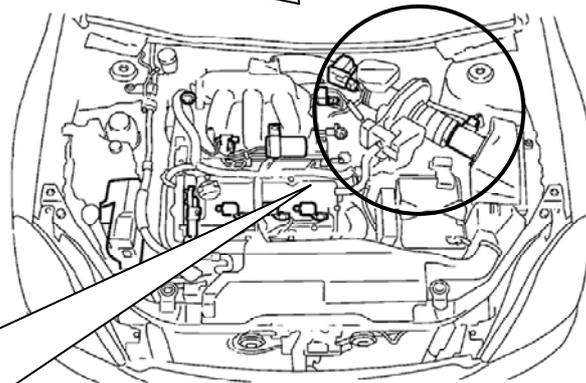
基準不適合発生箇所

原動機の吸気エアダクトの材質が不適切なため、当該ダクトがエンジンの熱により収縮し、レゾネータ（吸気騒音防止装置）接続部の締付けが緩むことがある。そのため、そのまま使用を続けると、走行振動等によりエアダクトが外れてアイドリング不安定や加速不良となり、最悪の場合、エンストして再始動できなくなるおそれがある。

全車両、エンジン側エアダクトおよび締付金具を対策品と交換する。

識別：銀色のシールをモデルナンバープレートの右横に貼り付ける。
