## 3 . 非構造部材に関する基準の整備 に資する検討

戸田建設（株）

## ・大規模空間を持つ建築物の 天井脱落等に関する調査

機能維持等に関する調査

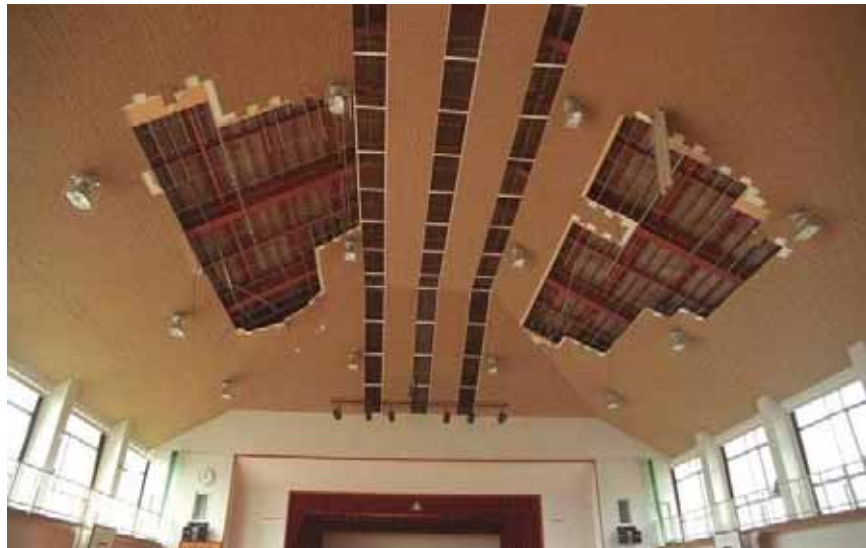
体育館Aは、**2001年3月に発生した芸予地震**において天井（在来工法、化粧せっこうボード + 吸音板 + 吸音材）の一部が落下する被害を受けたが、現在は修復されている。修復後はせっこうボード直張りである。

2001年芸予地震での被害状況

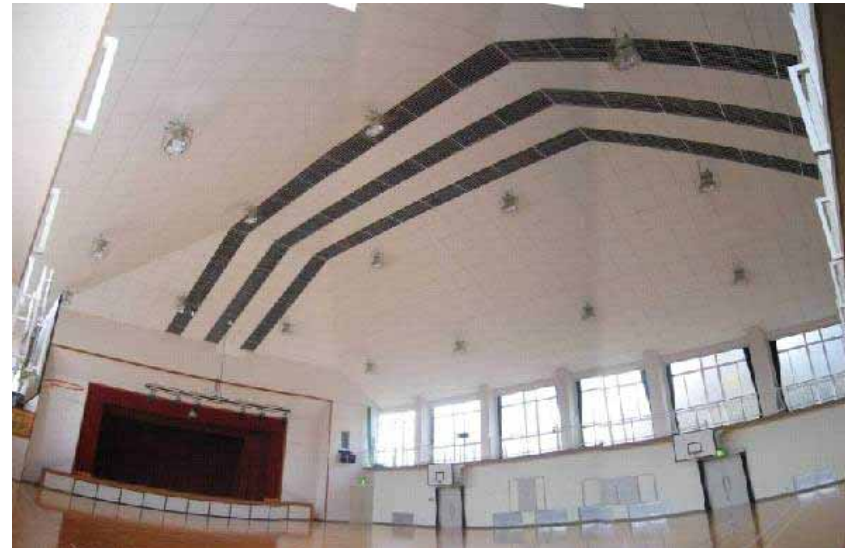
修復後の現在の状況

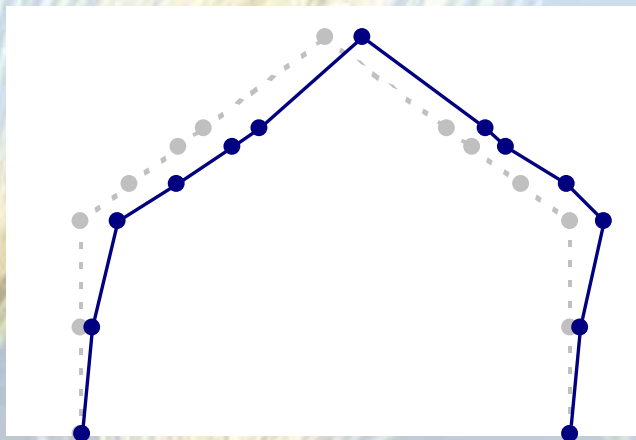
体育館A：張間方向モード

**張間方向のモード形状は棟を挟んで、梁中央部において振幅が大きくなっていることが確認できる**

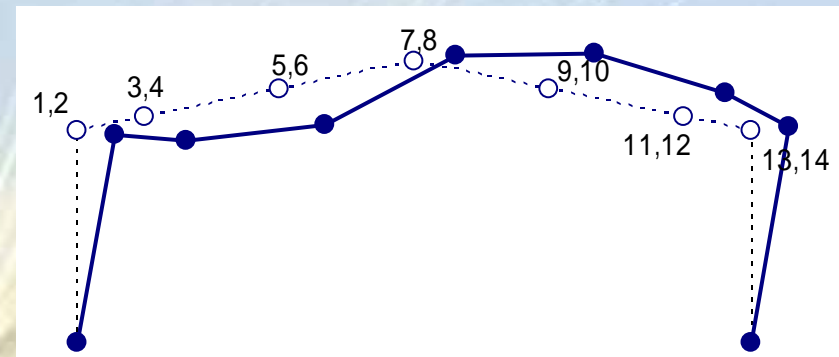
体育館B：張間方向モード

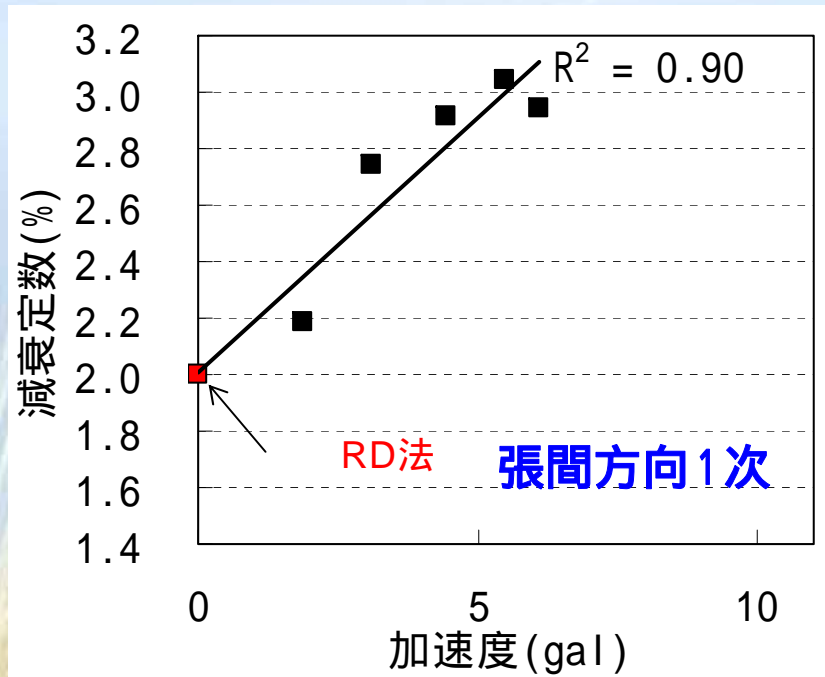
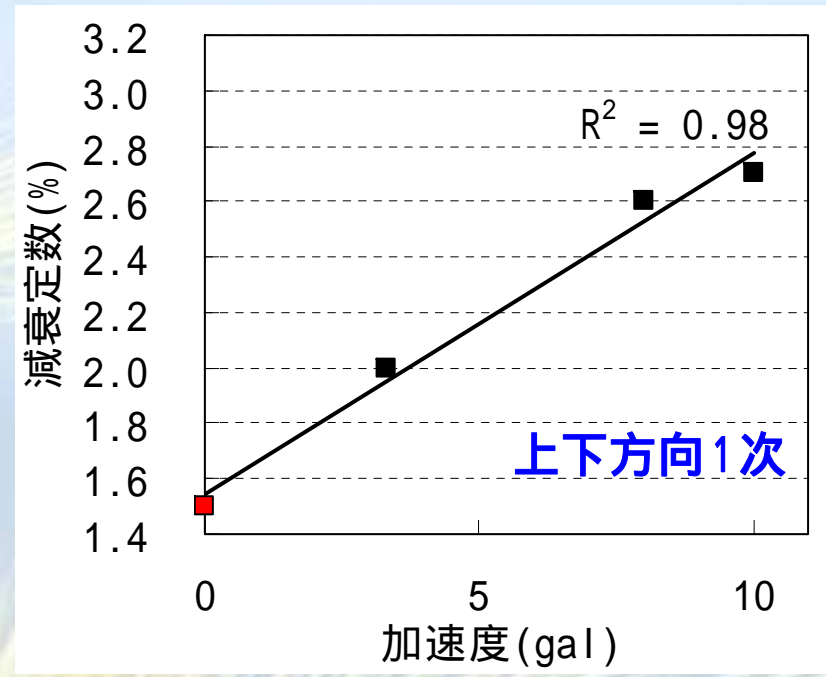
体育館A

- ・張間方向、上下方向とも、加速度レベルが大きくなるに従って減衰定数は大きくなり、振幅依存性が認められる
- ・各方向とも最大加振レベルでの減衰定数は約3%

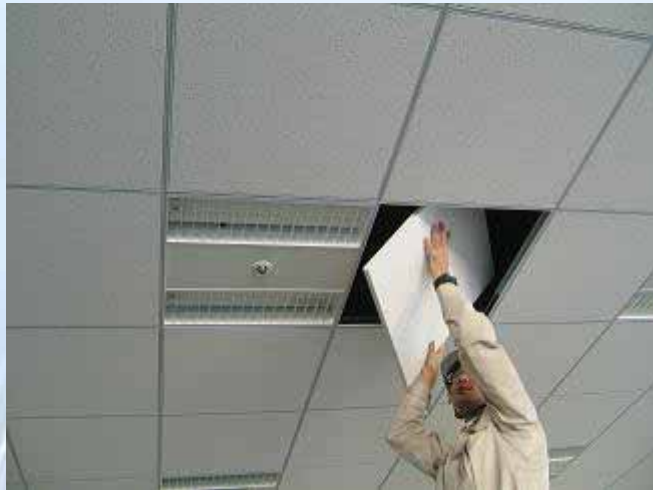
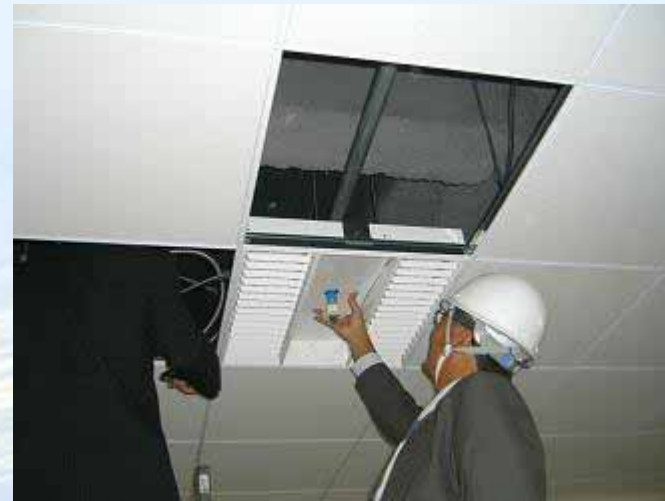
600mm角グリッド型システム天井を採用、天井ボード15mmは自由に取り外せ、設備パネルも固定されていない

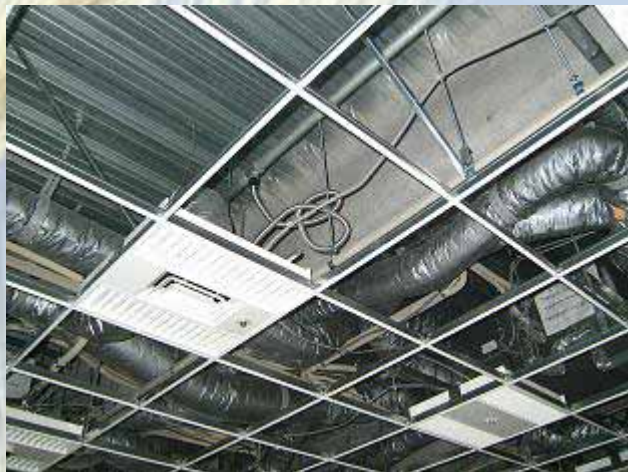
フレキ管単体方式、SP移設に備え、かなりの余長

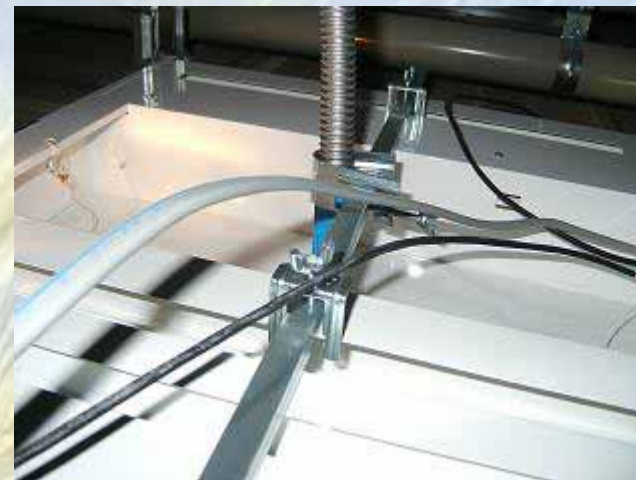
フレキ管は照明パネルに専用金具で固定

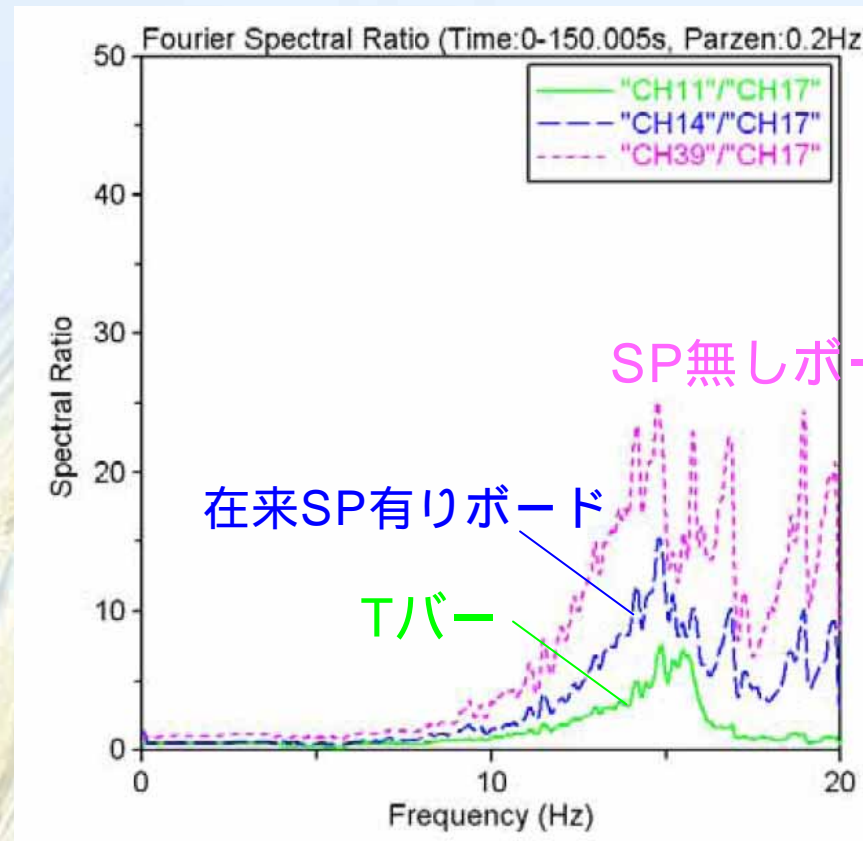
SP無しボードは加速度が大きく増幅

在来SP有りボードは配管で挙動が抑えられている

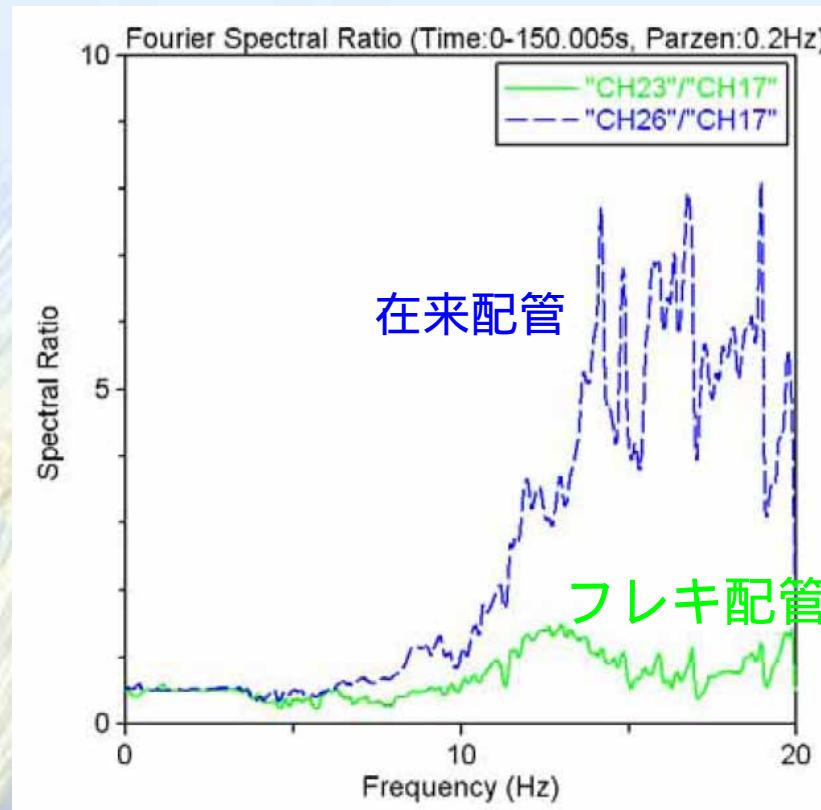
フレキ配管に比べ、在来配管の方が揺れが大きいですが、センサの  
縦管からの距離、吊りボルトの配置等の影響が出ている。
