改善箇所説明図

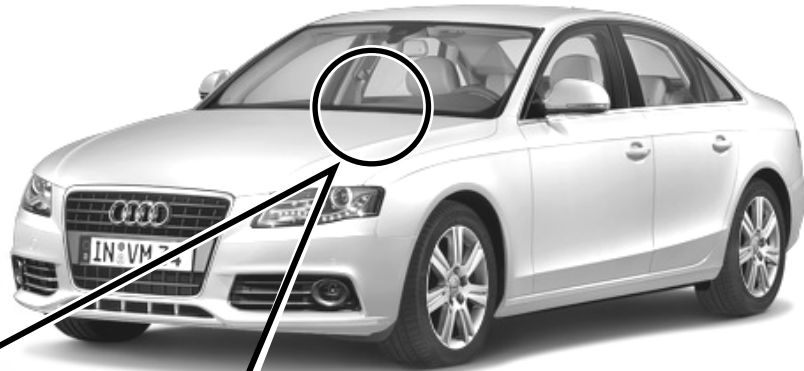
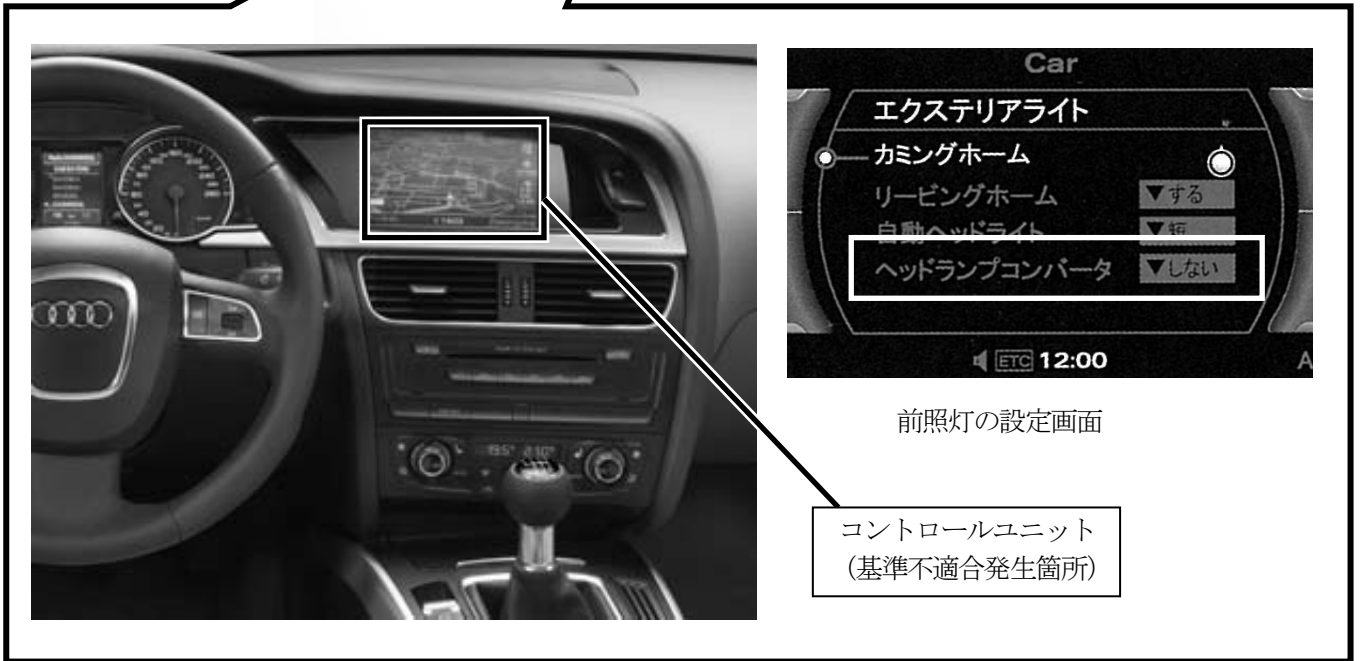
注： は、プログラムを修正する部品を示す。

計器パネル内にある機能選択画面のプログラムが不適切なため、停止中に運転者等が誤って前照灯の照射光線を右側通行用に変更するおそれがある。そのため、前照灯に係わる保安基準に適合しないおそれがある。

全車両、当該プログラムを修正する。

識別：車両識別プレートの下側に、赤色で直径5mm程度のマークを塗布する。
