改善箇所説明図

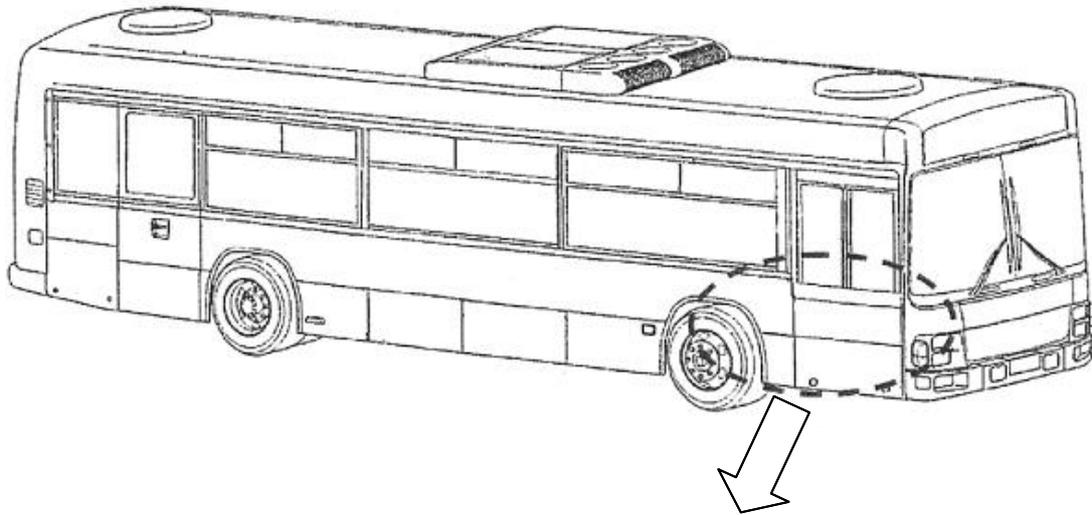
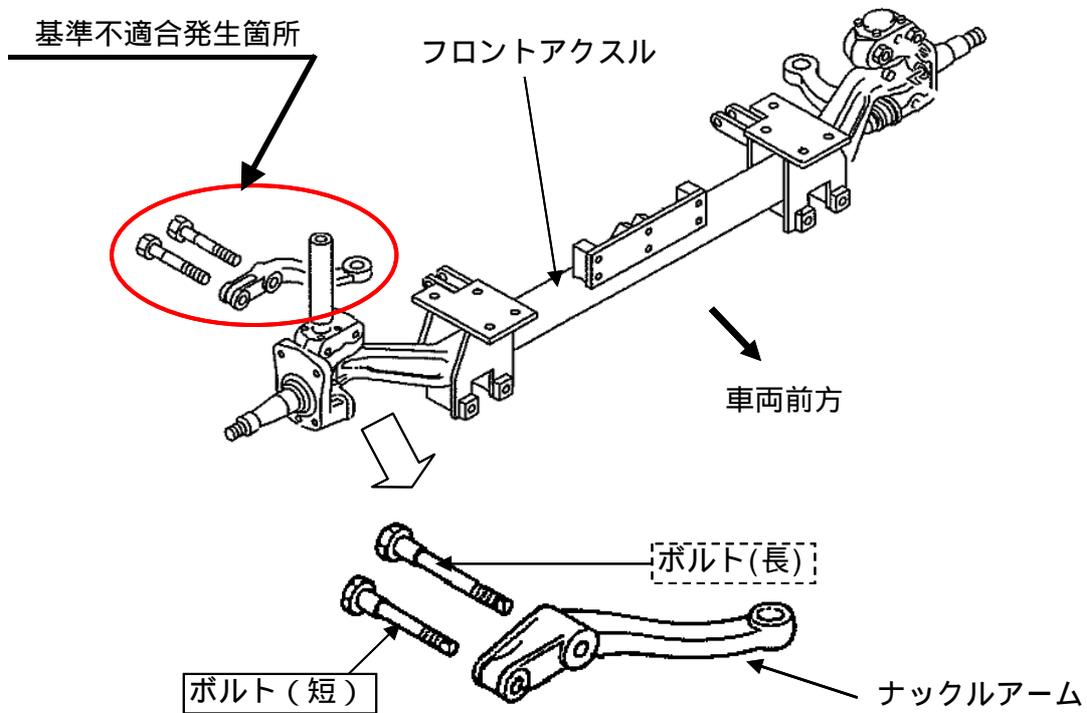
かじ取り装置において、ナックルアームをナックルに固定するボルト2本のうち1本について、熱処理が不適切なため、強度が不足しているものがある。そのため、早期に当該ボルトが破損し、最悪の場合、2本とも折損し、ナックルアームが外れて操舵不能となるおそれがある。

改善の内容：全車両、当該ボルトを良品と交換する。なお、当該ボルトが損傷している場合には、他のボルトも新品と交換する。

識別：ドラッグリンク内側に白色ペイントを塗布する。
