## 改善箇所説明図

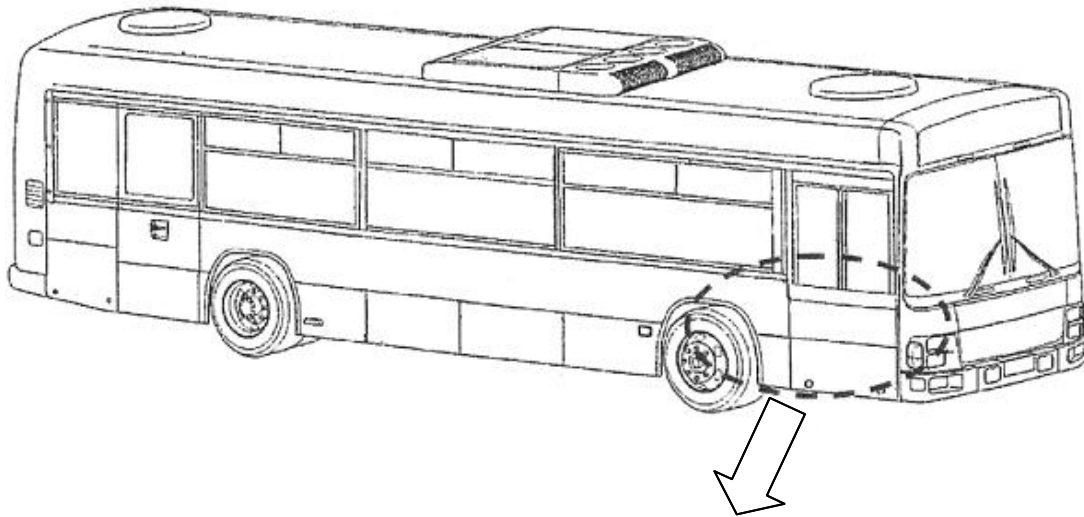
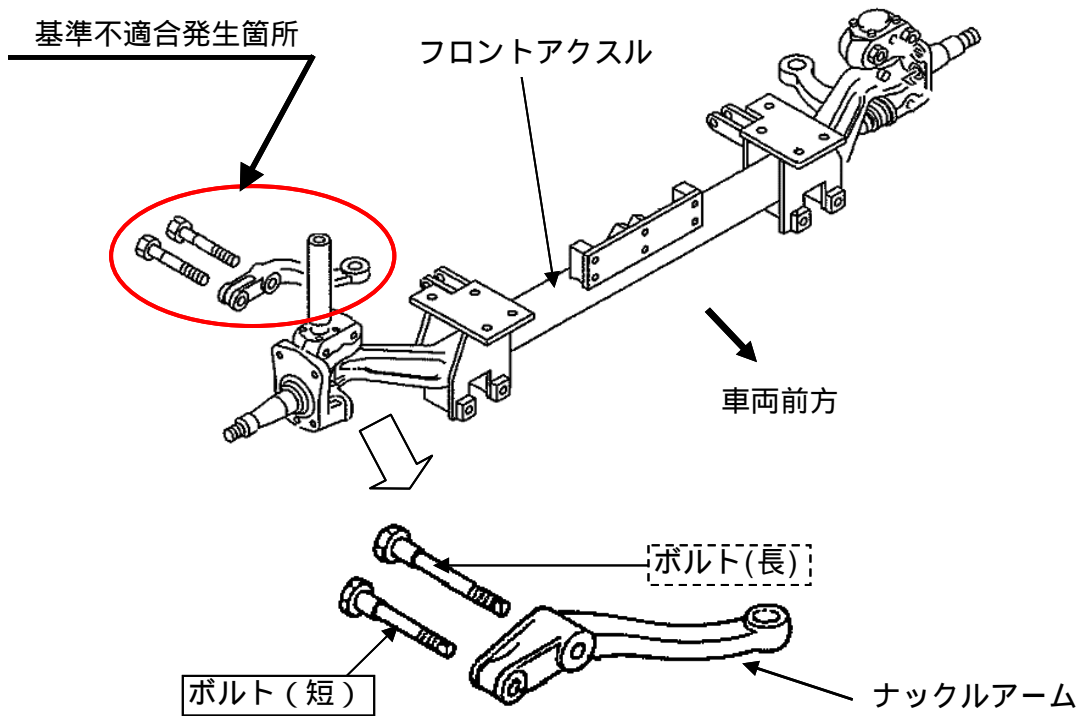
かじ取り装置において、ナックルアームをナックルに固定するボルト2本のうち1本について、熱処理が不適切なため、強度が不足しているものがある。そのため、早期に当該ボルトが破損し、最悪の場合、2本とも折損し、ナックルアームが外れて操舵不能となるおそれがある。

全車両、当該ボルトを良品と交換する。なお、当該ボルトが損傷している場合には、他のボルトも新品と交換する。

識別：ドラッグリンク内側に白色ペイントを塗布する。
