改善箇所説明図

改善措置の内容

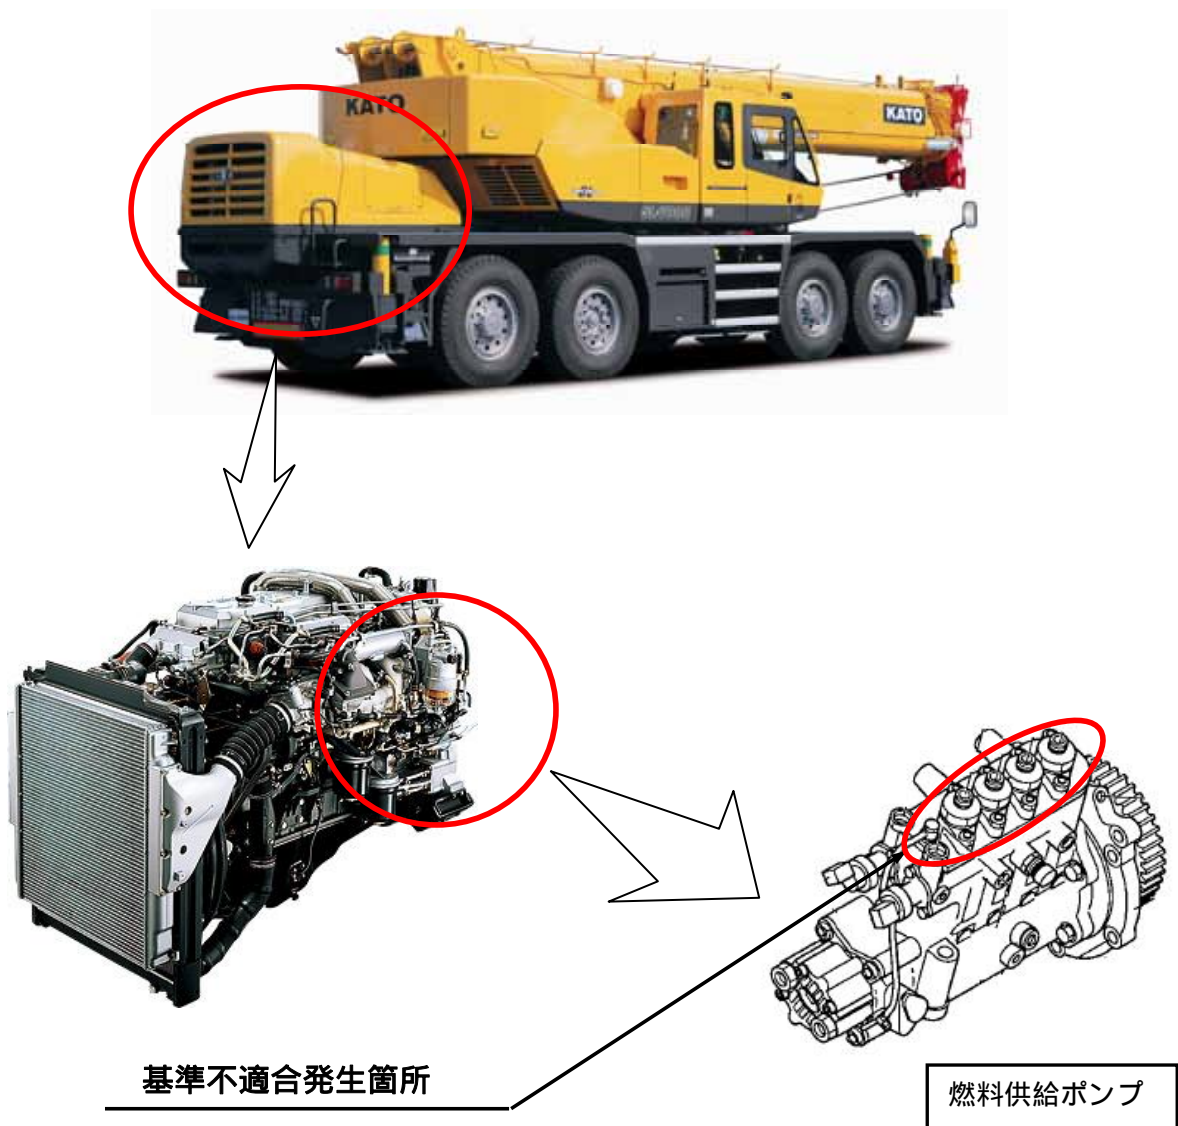
燃料噴射装置において、燃料供給ポンプの製造時の加工が不適切なため、当該ポンプの内部に亀裂が発生し、燃料が漏れ、エンジンオイルに混入するものがある。そのため、そのままの状態で使用を続けると、燃料の混入したオイルがプロバイガスの通路を経由して吸気管に吸入されシリンダー内で燃焼するため、エンジン回転の上昇、エンジン停止及び再始動不能となり、最悪の場合、燃料の混入したエンジンオイルが漏れ火災に至るおそれがある。

全車両、燃料供給ポンプを良品と交換する。

識別：作業完了車には、ラジエータ シュラウド上面部に「HD112」の文字が記載された白黄色のシールを貼付ける。
