改善箇所説明図

フロントワイパードライブ式

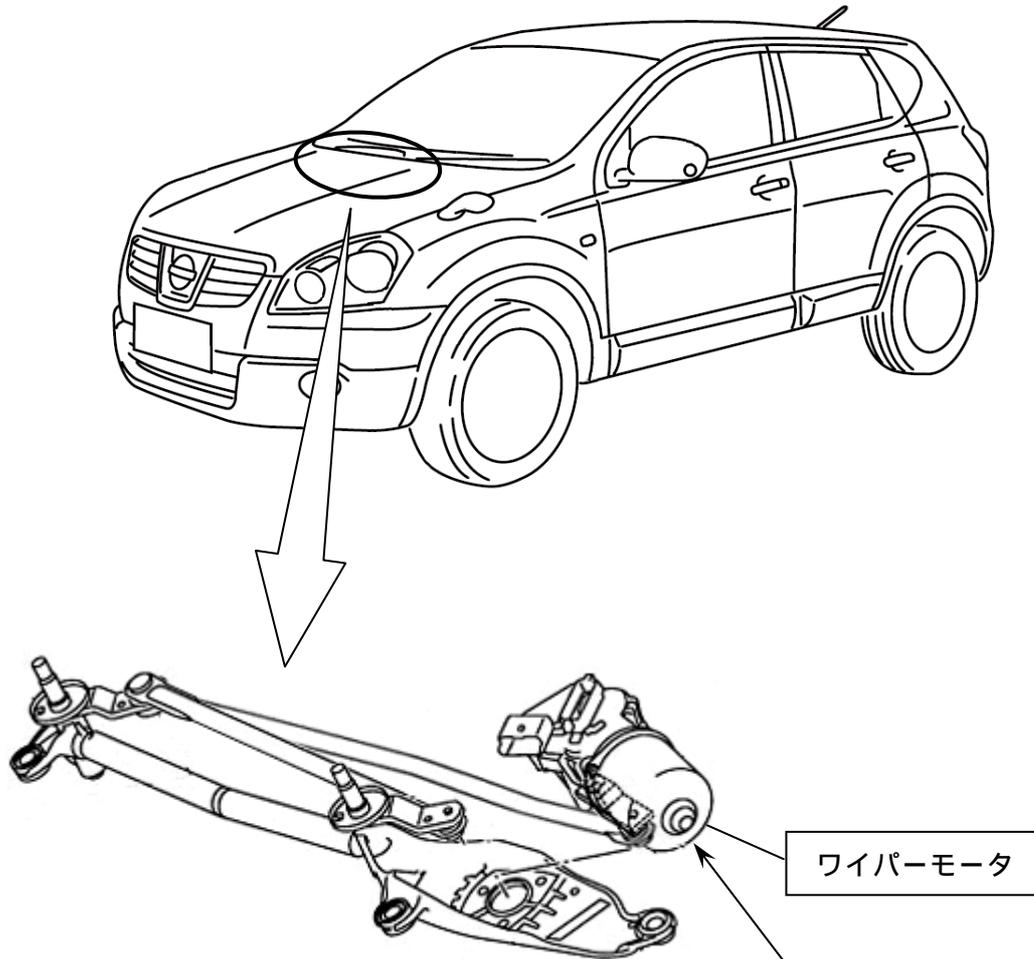
基準不適合発生箇所

ワイパーモータにおいて、防水シール材の塗布が不足しているため、雨水等が当該モータ内部に浸入して短絡する、又は電気回路の溶接が不適切なものがあるため、電気回路の溶接が剥がれて導通不良となる。そのため、最悪の場合、ワイパーが作動しなくなるおそれがある。

全車両、当該ワイパーモータの製造日を点検し、対象となるものは、ワイパーモータを良品と交換する。

識別：銀色のシールをモデルナンバープレートの右横に貼り付ける。
