# 改善箇所説明図

## 基準不適合発生箇所

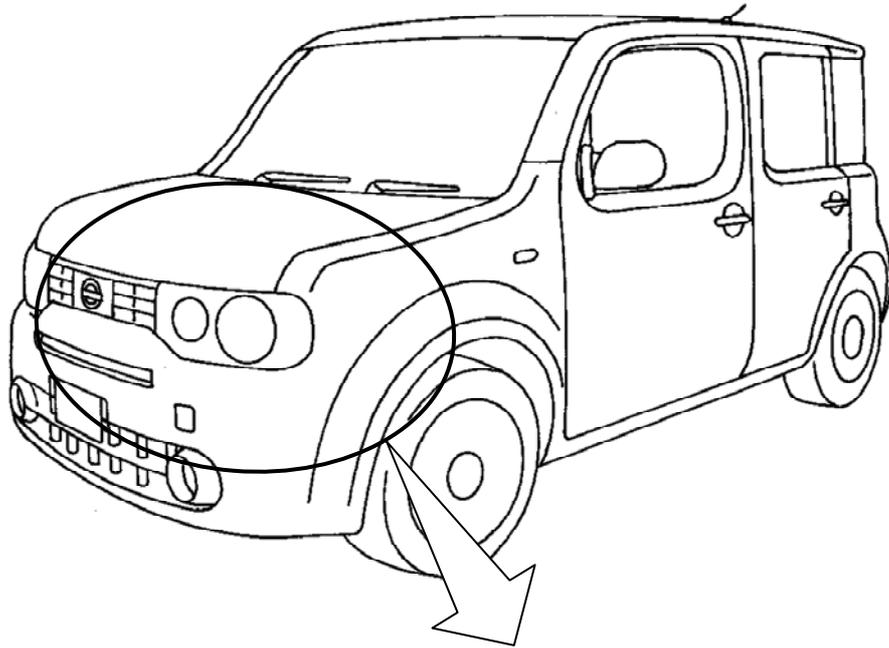
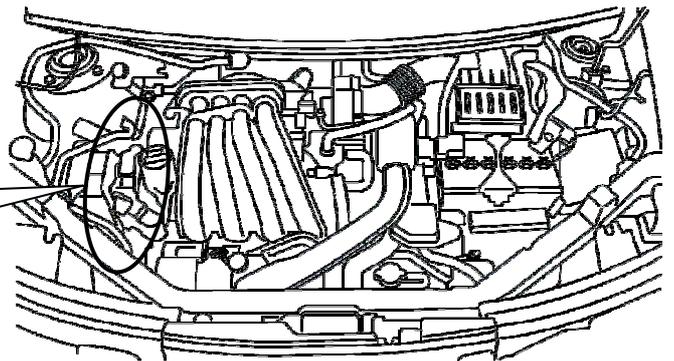
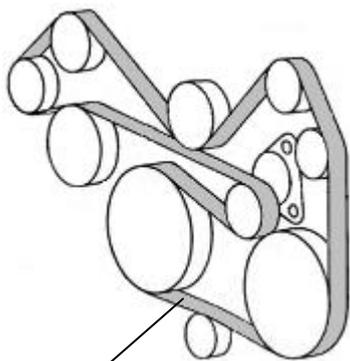
補機駆動用ベルト

全輪駆動車の補機駆動用ベルトの芯線の材質が不適切なため、使用過程において、当該ベルトが切れることがある。そのため、補機類が駆動されず、警告灯が点灯し、そのまま使用を続けると、最悪の場合、エンストして再始動不能となるおそれがある。

全車両、当該ベルトを対策品と交換する。

識別：銀色のシールをモデルナンバープレートの右横に貼り付ける。
