改善箇所説明図 ⑦

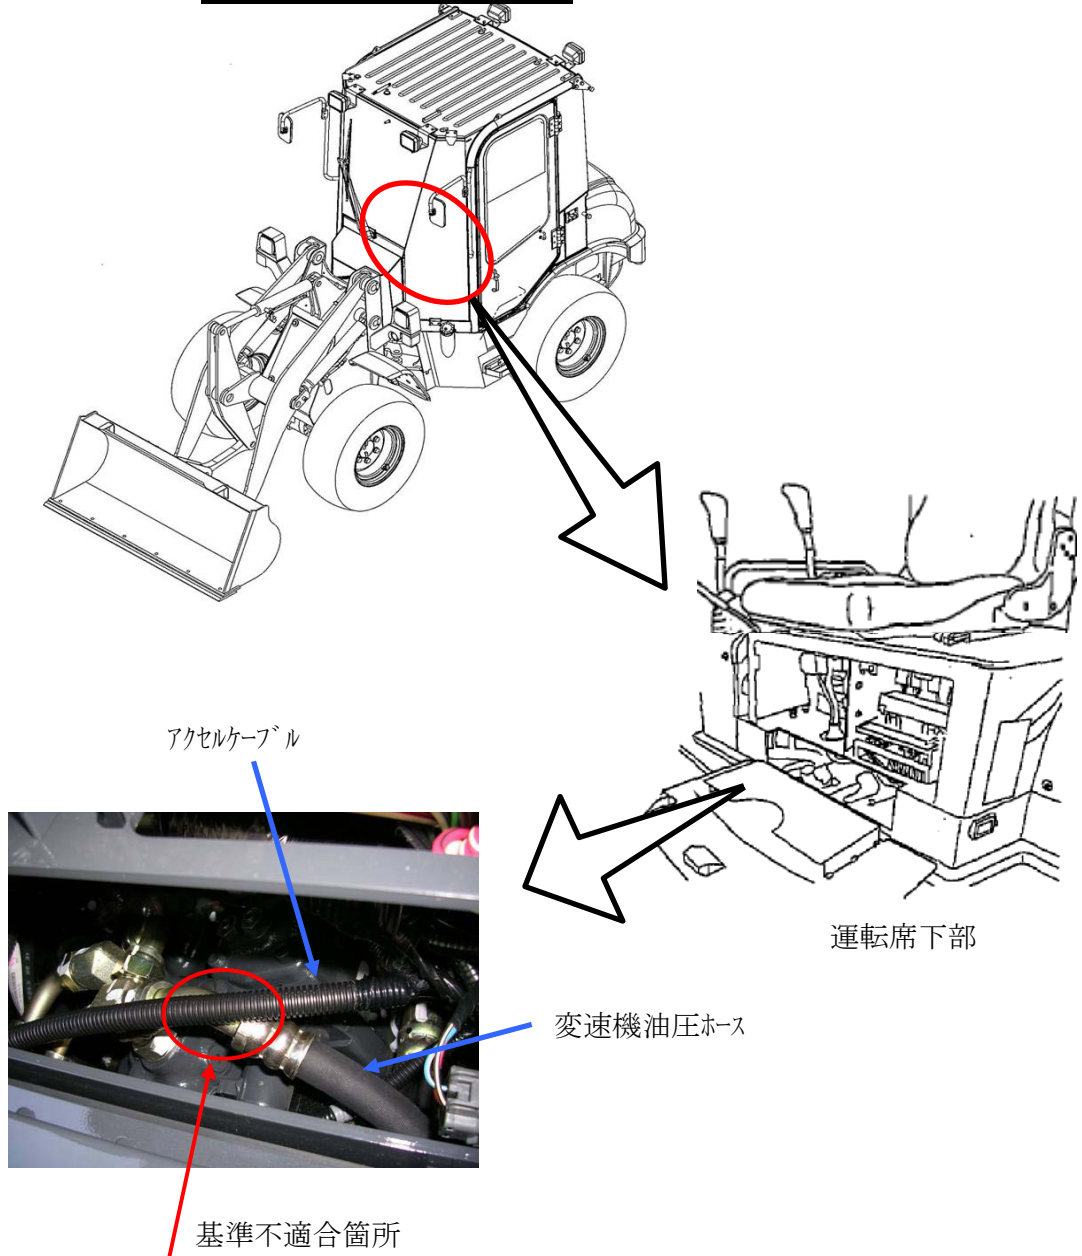
（アクセルケーブル取り回しが不適切なため、振動により当該ケーブルと変速機油圧ホース継ぎ手部が干渉する可能性がある。そのため、そのままの状態で使用を続けると、アクセルケーブルが損傷し、最悪の場合、走行不能になるおそれがある。）

全車両、アクセルケーブルの取り回しを変更し、バンドで固定する。

固定バンド

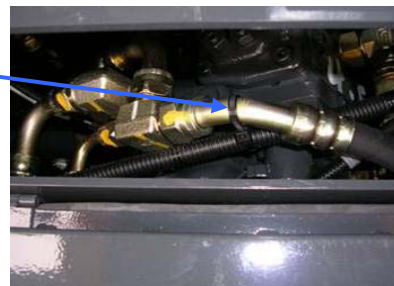
固定バンド追加のため目視で識別可能。
