# 改善箇所説明図

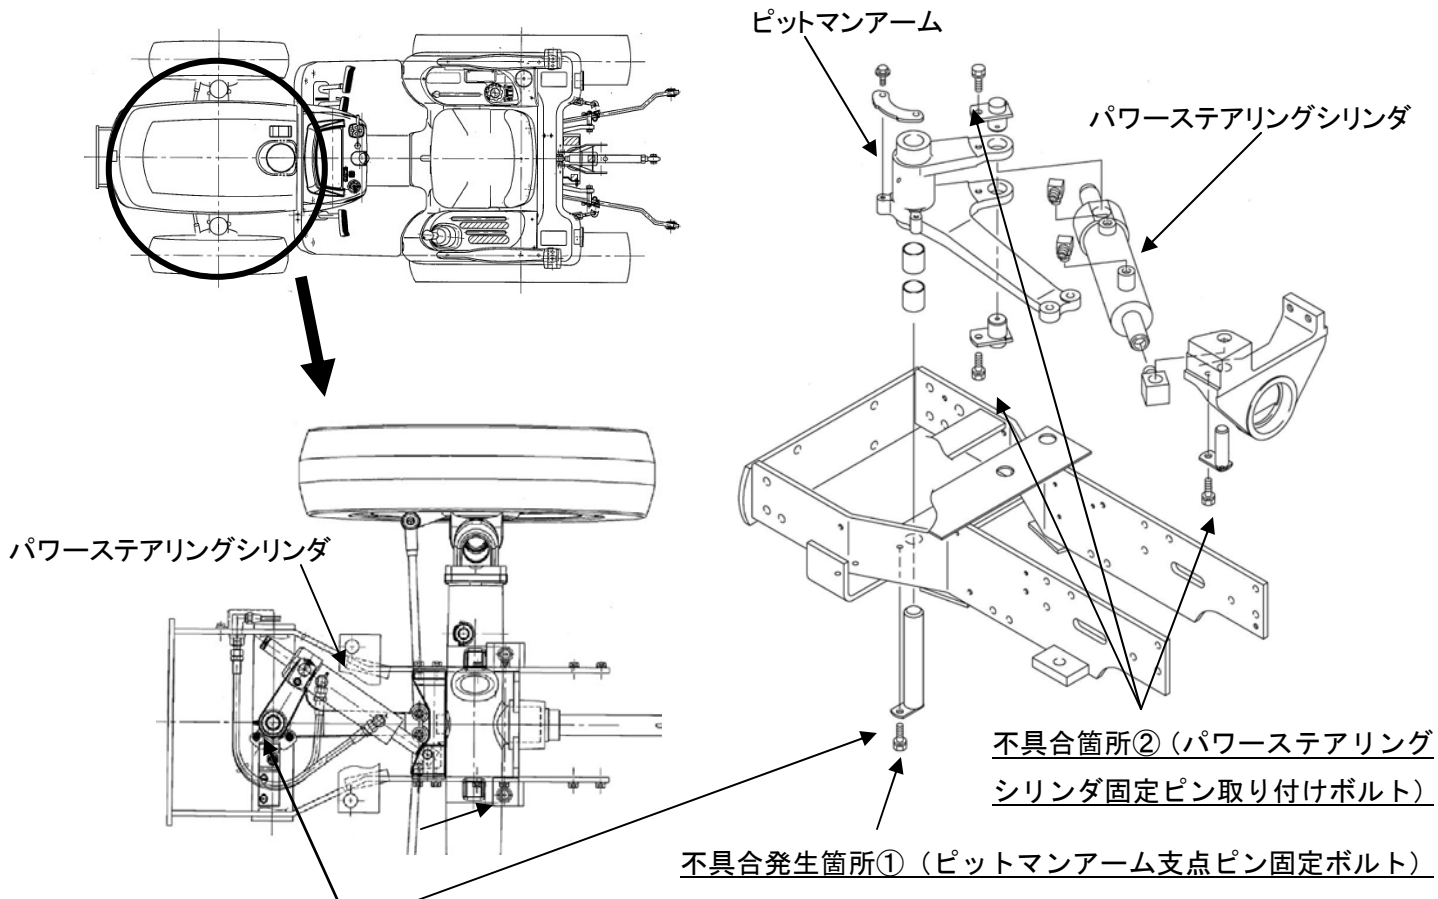
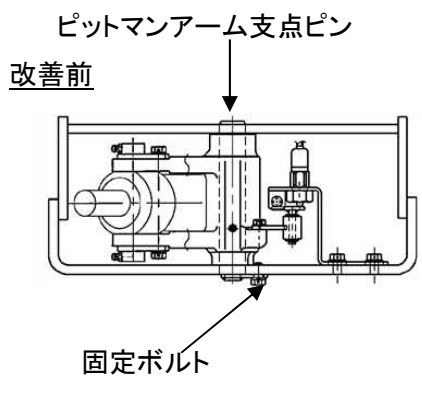
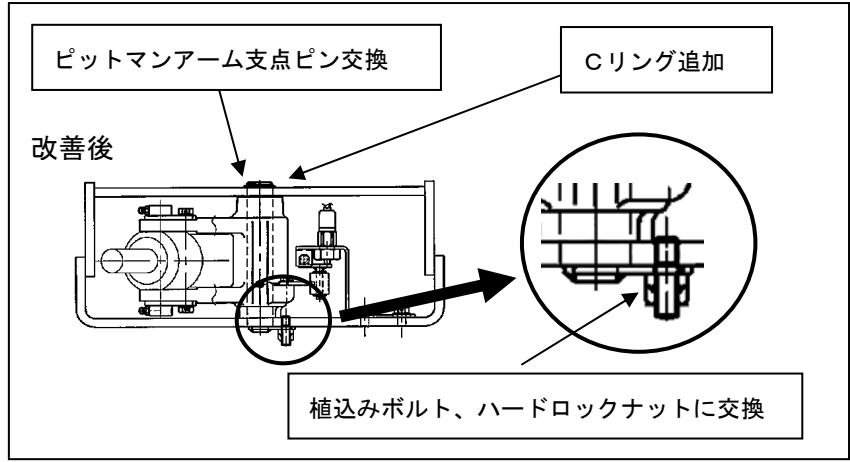
- ①かじ取装置のピットマンアームにおいて、支点ピンの固定方法が不適切なため、かじ取操作を繰り返すと、当該ピンの固定ボルトが緩む場合がある。そのため、そのままの状態で使用を続けると、支点ピンが脱落し、かじ取操作ができなくなるおそれがある。
- ②かじ取装置のパワーステアリングシリンダ固定ピンにおいて、固定ピン取り付けボルトの締め付け力が不足しているものがある。そのため、そのままの状態で使用を続けると当該ボルトが緩み、固定ピンが脱落するため、かじ取操作ができなくなるおそれがある。

- ①全車両、ピットマンアーム支点ピンと固定ボルトを対策品に交換し、支点ピンにCリングを追加する。  は交換部品を示す。
- ②全車両、パワーステアリングシリンダ固定ピンの取り付けボルトを規定の締め付け力で締め付ける。

対策品の固定ボルトで識別する。
