改善箇所説明図②

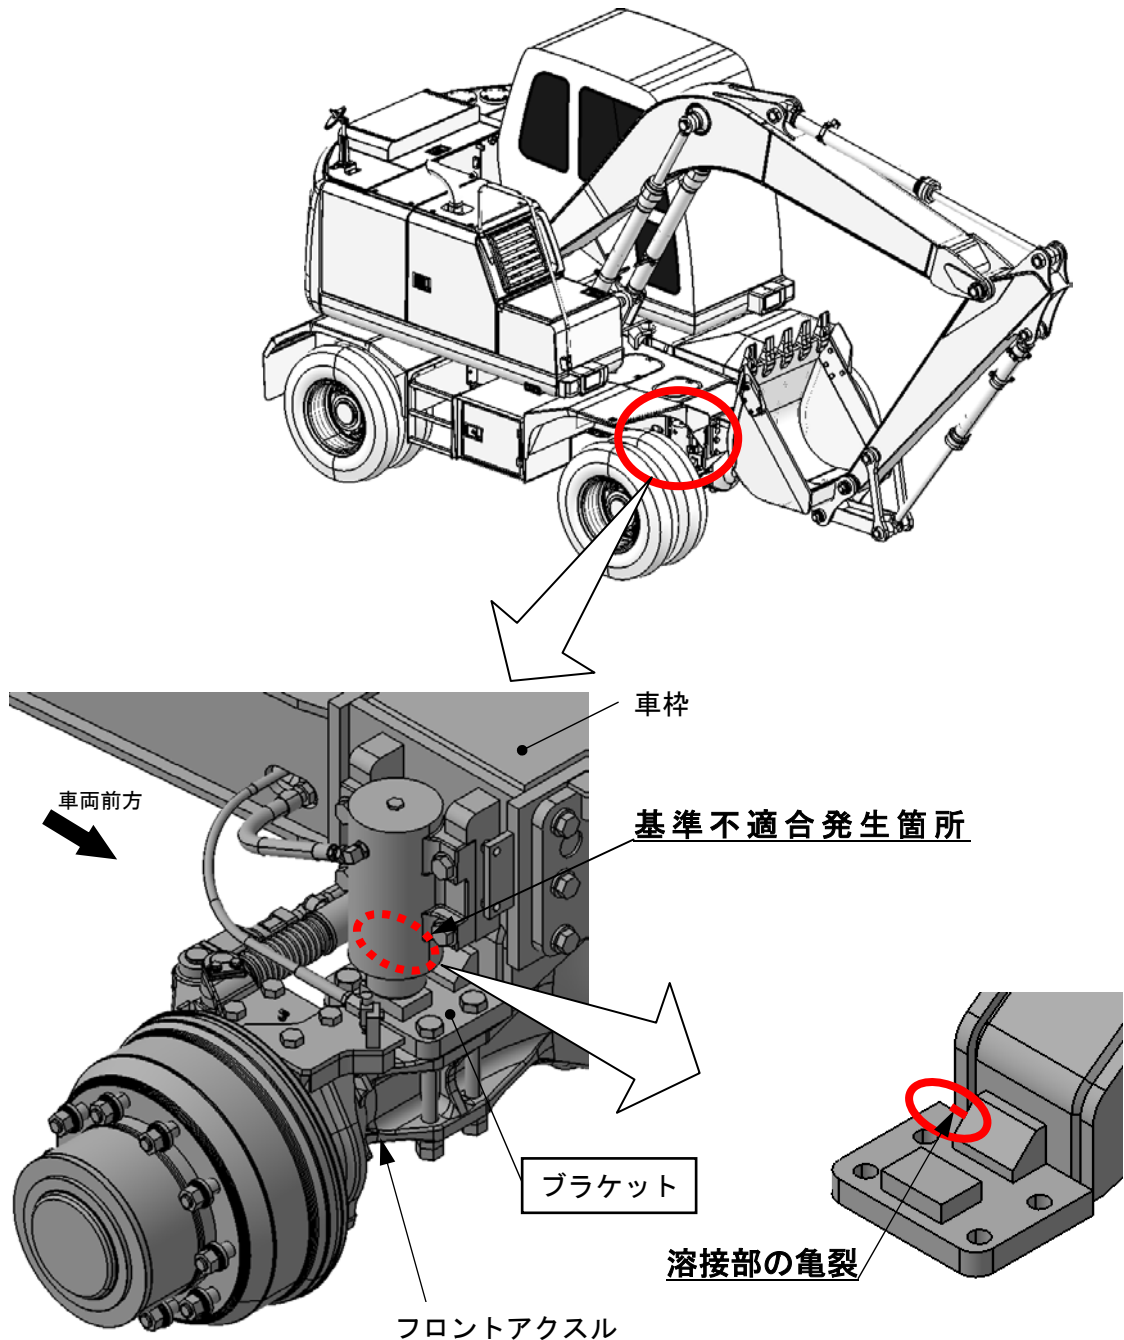
フロントアクスル固定ブラケットにおいて、溶接方法が不適切なため強度が不足しており、掘削作業時に亀裂が生じるものがある。そのため、そのままの状態で使用を続けると、最悪の場合、走行時にフロントアクスルが脱落し、走行不能になるおそれがある。

全車両、当該ブラケットの溶接部を点検し、亀裂のあるものは補修した上で追加溶接を行い、亀裂のないものは追加溶接を行う。

識別：ブラケットへの追加溶接の有無により識別する。
