改善箇所説明図

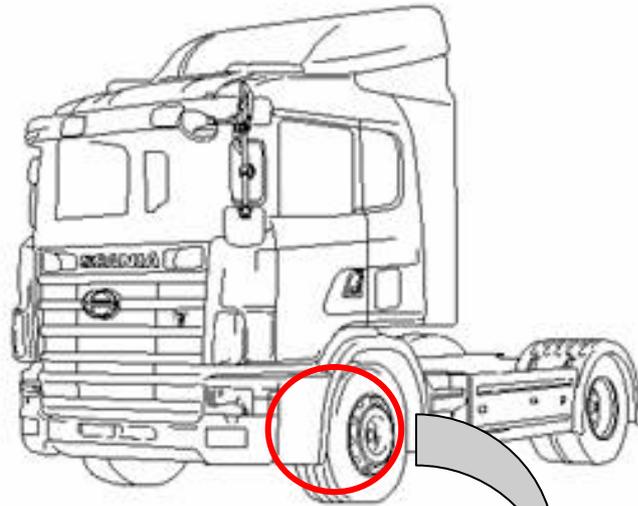
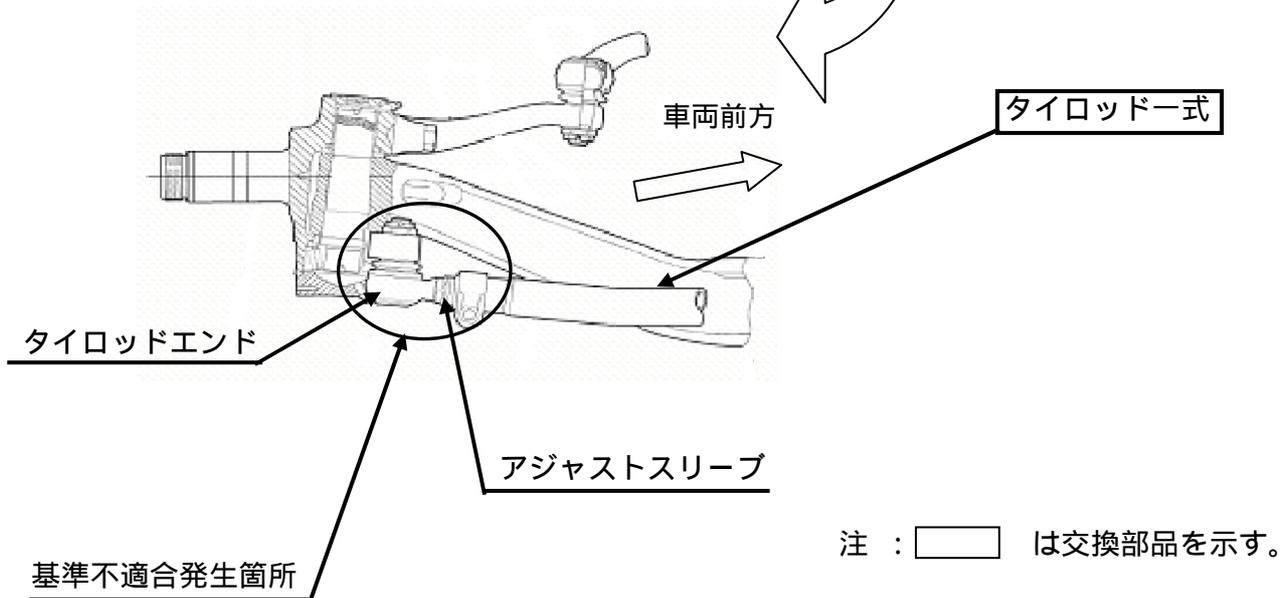
タイロッドのアジャストスリーブの加工及び表面処理が不適切なため、ねじ山が損傷し、嵌合がゆるくなるおそれがある。そのため、そのまま使用を続けると、最悪の場合、タイロッドエンドが抜け出し、操舵不能になるおそれがある。

全車両、タイロッド一式を対策品と交換する。

識別：タイロッドに白色のペイントを塗布する。
