# シティハイツ竹芝エレベーター事故調査報告書(概要)

社会資本整備審議会 建築分科会 建築物等事故・災害対策部会 昇降機等事故対策委員会

## 事故の概要

事故の概要： 「シティハイツ竹芝」12階のエレベーター(5号機)出入口で、男性がエレベーターから降りようとしたところ、戸が開いたままの状態エレベーターが上昇し、乗降口の上枠とかごの床部分の間に挟まれた。男性は病院に搬送されたが、間もなく死亡が確認された。

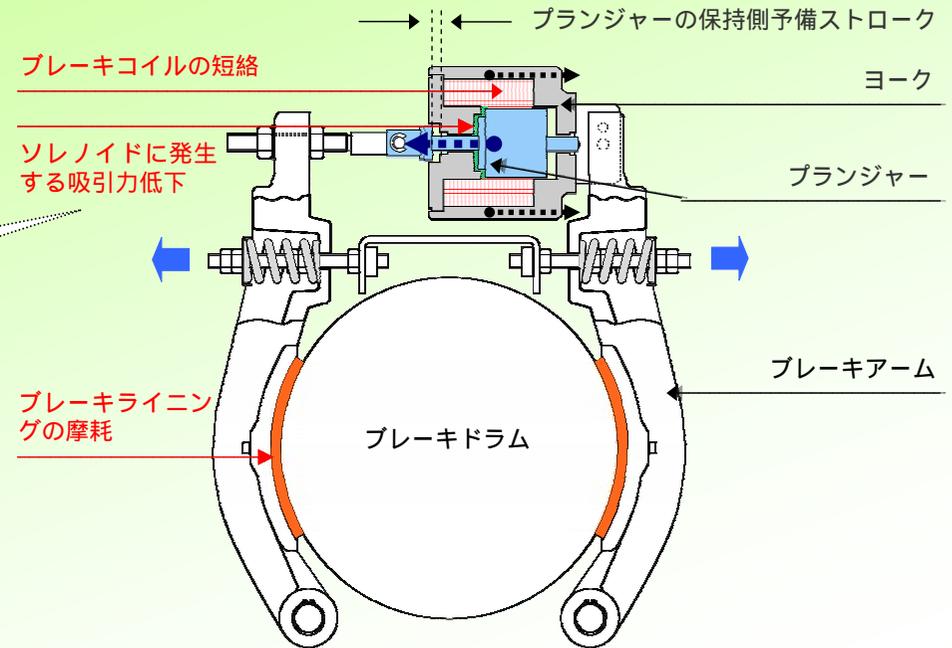
### ブレーキ開放時

ブレーキコイルの巻線が途中で短絡し、ブレーキコイル全体に電流が流れなくなった。

ソレノイドに発生する吸引力(ブレーキを開放する方向に動かす力)が弱くなった。

ブレーキ開放時にブレーキアームを十分に押し広げることができず、電磁ブレーキが半がかり状態でブレーキライニングとブレーキドラムが擦れながら昇降を繰り返し、ブレーキライニングの摩耗が進行した。

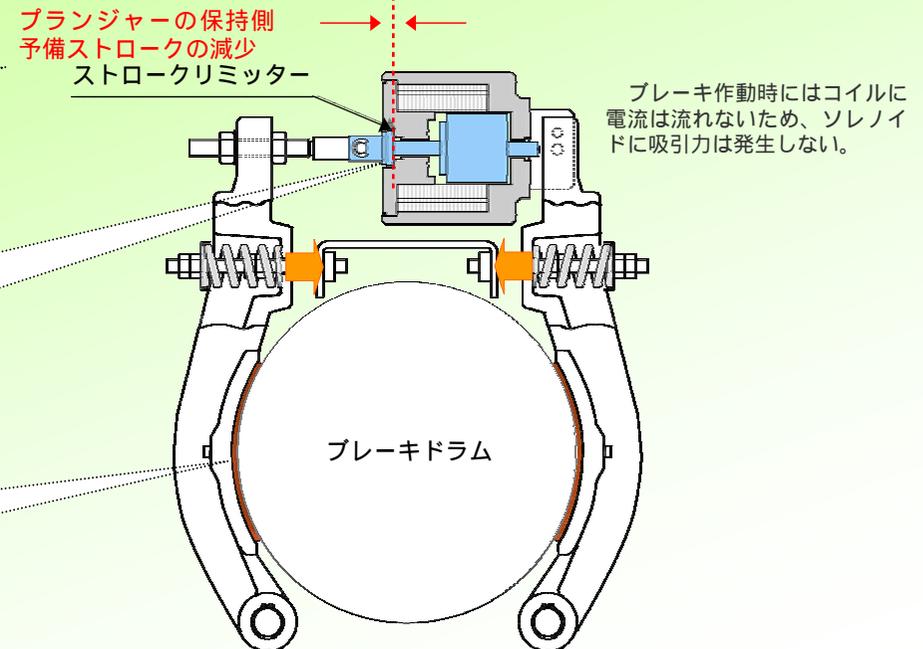
### ブレーキ作動時(事故発生時)

ブレーキライニングの摩耗が進行するに従って、プランジャーの保持側予備ストロークが小さくなった。

プランジャーの保持側予備ストロークがゼロになるまでブレーキライニングの摩耗が進行した結果、プランジャーがストロークリミッターに当たってそれ以上ブレーキの保持側に可動できなくなった。

その結果、ブレーキアームに取り付けられたブレーキライニングがブレーキドラムを押さえることができなくなった。
