シティハイツ竹芝エレベーター事故調査報告書

平成 2 1 年 9 月 8 日

社会資本整備審議会 建築分科会 建築物等事故・災害対策部会
昇降機等事故対策委員会

発生日時：平成18年6月3日 19時20分頃

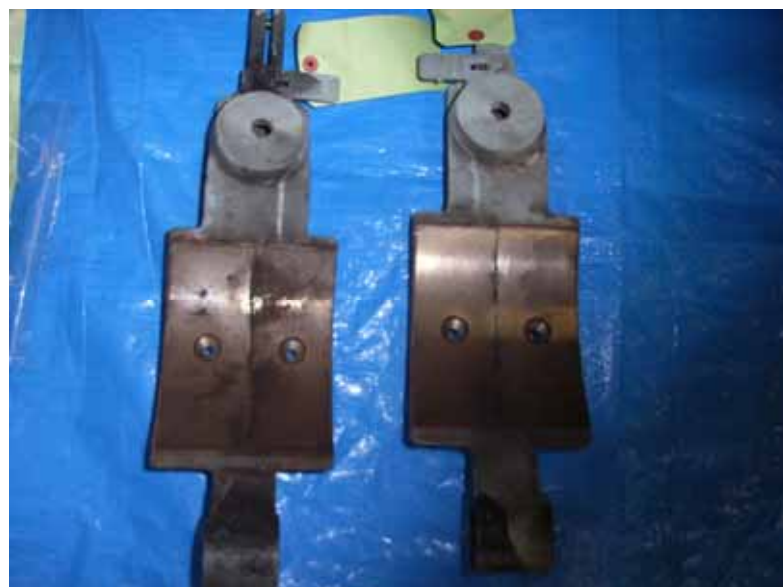
ブレーキアーム（ブレーキシュー一体型）

<p>(ブレーキライニングの脱落)</p> <ul style="list-style-type: none"> ・ブレーキライニングが脱落し、ソレノイド内のプランジャーがその可動限度まで移動して、ばね力がブレーキドラムに作用しなくなった可能性 		<ul style="list-style-type: none"> ・ブレーキライニングはブレーキシューから脱落していなかった。
<p>(ブレーキドラムの油等の付着)</p> <ul style="list-style-type: none"> ・ブレーキドラムに油等が付着した可能性 	<ul style="list-style-type: none"> ・ブレーキドラムとライニングとの接触面及びドラムのヘリにも油の付着の痕跡は見られなかった。 	
<p>(ブレーキドラムの破損)</p> <ul style="list-style-type: none"> ・ブレーキドラムが破損した可能性 	<ul style="list-style-type: none"> ・ブレーキライニングとの接触面に筋状の傷がついていることが認められたが、ブレーキドラムは破損していなかった。(写真1(その2)参照) 	<ul style="list-style-type: none"> ・ブレーキライニングを固定するネジとブレーキドラムが擦れて筋状の傷がついた。これは、規格外のネジでブレーキライニングを留めていたため、ブレーキライニングが取替基準に達していないにも関わらず筋状の傷が付いたものと考えられる。
<p>(ブレーキアームの破損)</p> <ul style="list-style-type: none"> ・ブレーキアームが破損した可能性 	<ul style="list-style-type: none"> ・ブレーキアームは破損していなかった。(写真1(その2)参照) 	
<p>(ブレーキシューの脱落)</p> <ul style="list-style-type: none"> ・ブレーキシューが脱落し、またはずれた可能性 	<ul style="list-style-type: none"> ・事故機はブレーキシューとアームが一体となった構造であり、脱落していなかった。(写真1(その2)参照)

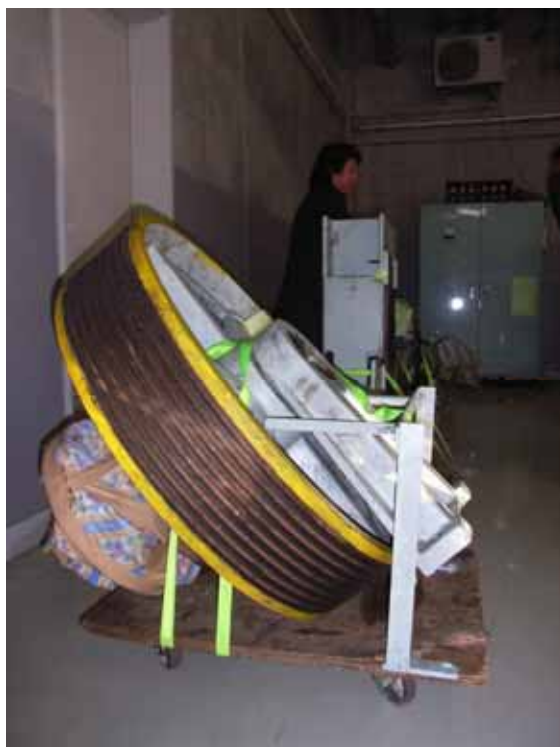
写真3 綱車、ギアボックス、マシンベッド

2.4.2 の表5中 及び に記述したように、事故機の綱車の溝は摩耗していなかったこと、事故当時乗っていたのは乗客2名と自転車2台であり、過積載状態ではなかったことから、事故の要因となるような綱車の異常はなかったものと推定される。

綱車（直径：900mm、溝形状：U溝アンダーカット付）主索径：14mm

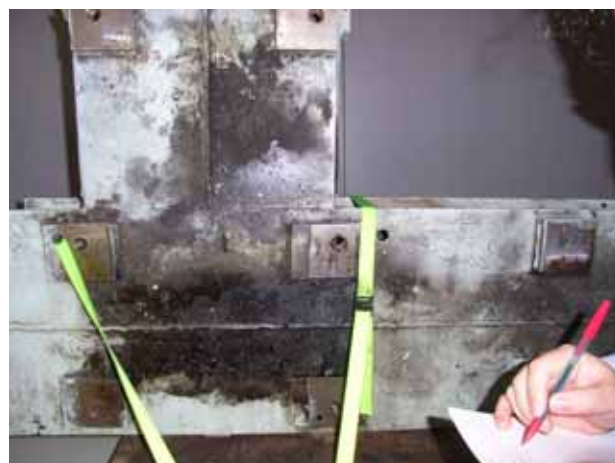
マシンベッドには、オイル汚れ及びブレーキライニングの摩耗粉と思われる黒い粉が付着していた。

これまで得られた情報では電磁ブレーキが半がかりの状態に至った時期について特定できていないが、月2回の定期点検時等に、ブレーキの動作確認やブレーキライニングの摩耗量の測定、ギアボックスやマシンベッドの汚れ等により異常が発見されていれば、その原因を究明し、対処を行うことによって事故を未然に防止できた可能性が考えられる。
