改善箇所説明図

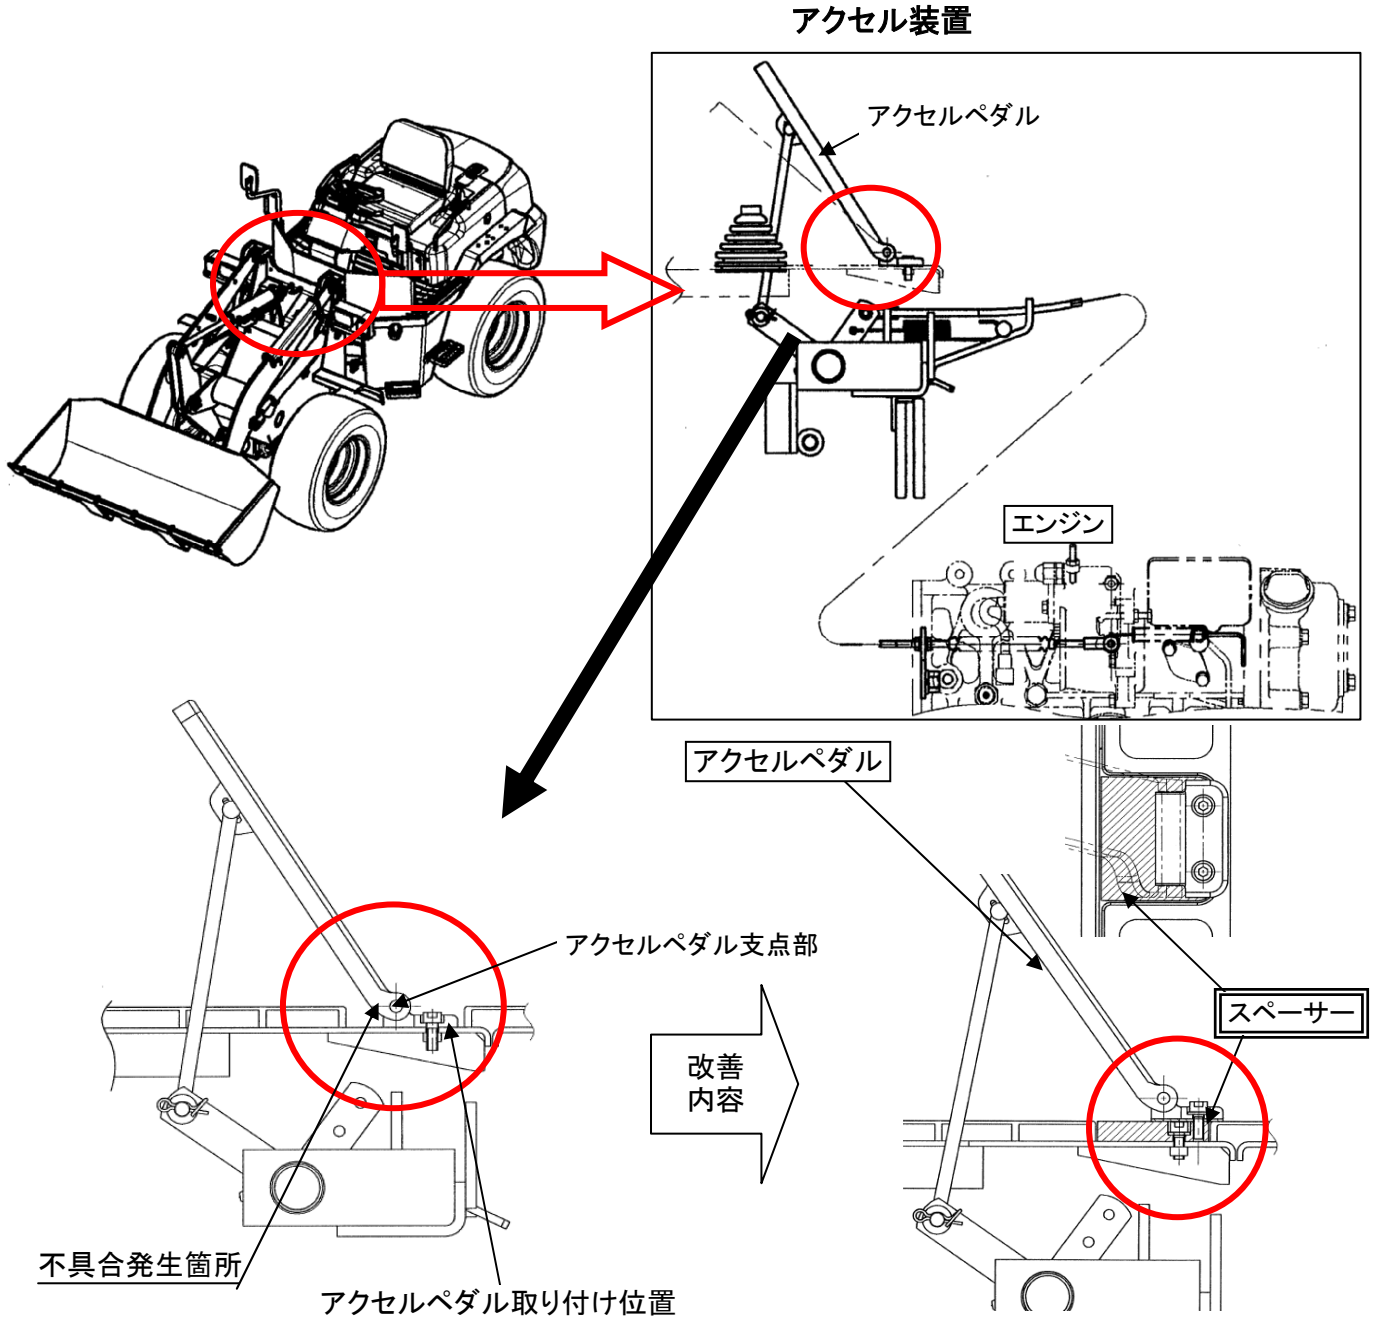
ショベルローダにおいて、アクセルペダル支点部の強度が不足しているもの、又はアクセルペダルの取り付け位置が不適切なものがあり、アクセル操作を繰り返すと当該支点部が折損し、アクセル操作ができなくなるおそれがある。

アクセルペダル支点部の強度が不足しているものはアクセルペダルー式を対策品に交換し、アクセルペダル取り付け位置が不適切なものはスペーサーを用いて適切な位置に取り付ける。

- 識別 : ①改善措置の対象号機は明確で、対策完了後にフロントフレーム左側支柱部に対策完了ステッカー (RNo. 2375) を貼付。
 ②アクセルペダルの材質を変更した部品に白色のペイントを塗布している。(支点部右端面)
