改善箇所説明図

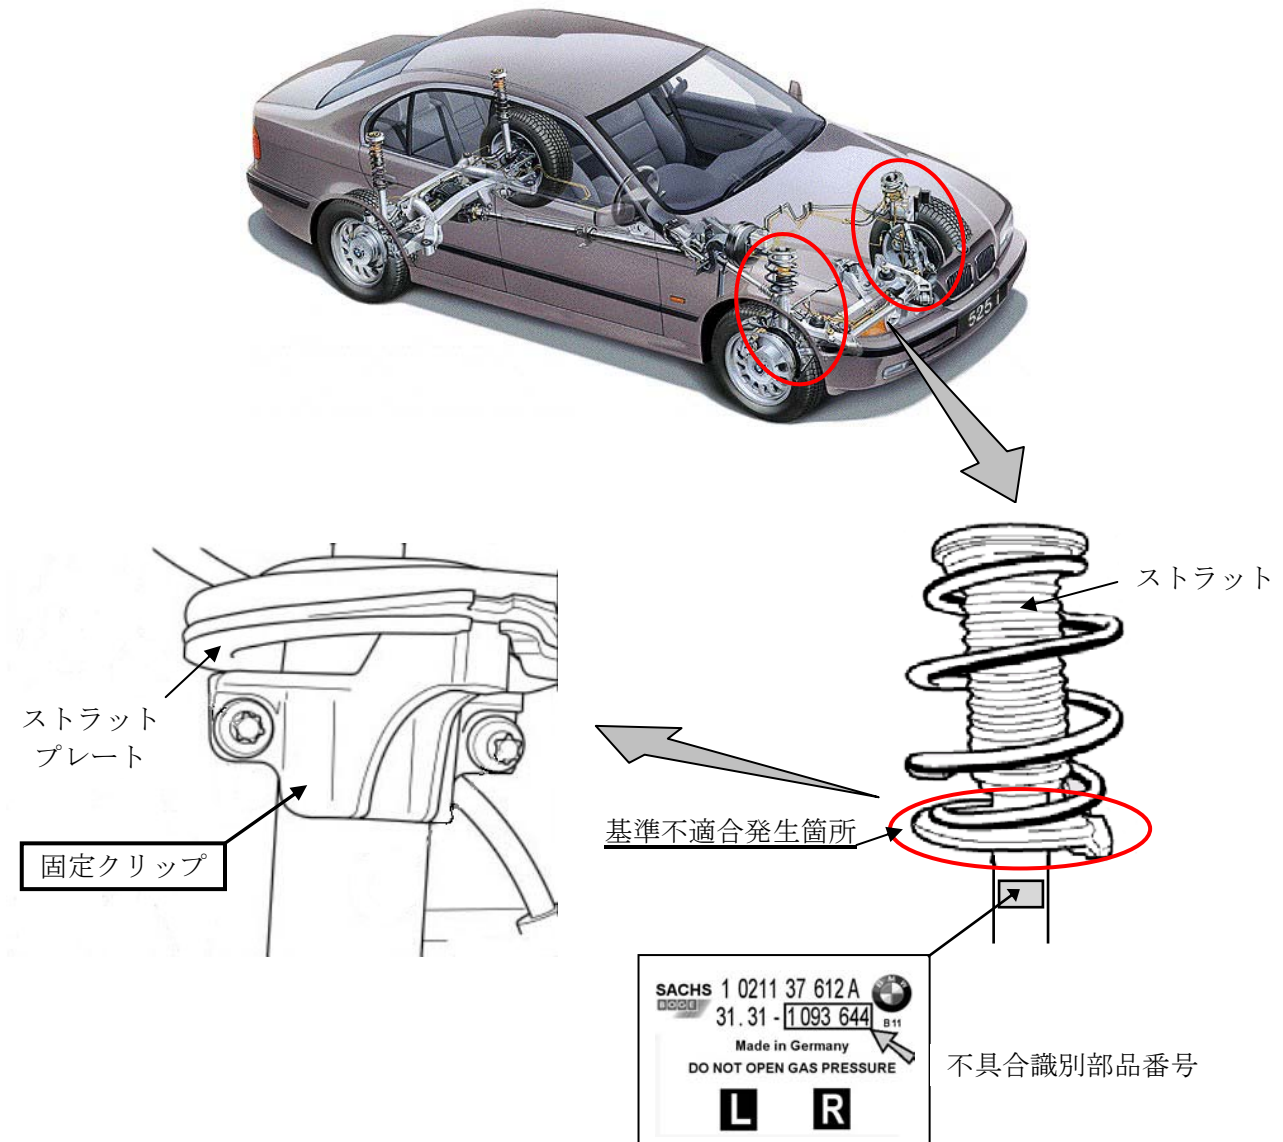
前車輪のコイルスプリングを保持するストラットプレートの強度が不十分なため、高温多湿の環境下で渋滞走行を繰り返し行なうと、当該プレートに亀裂を生じて異音が発生することがある。そのため、そのままの状態で使用を続けると、当該プレートが脱落し、走行安定性が損なわれるおそれがある。

全車両、フロントストラットの部品番号を点検し、該当品の場合は当該プレートに固定クリップを取り付ける。

識別：ストラットプレート前部に黄色ペイントを塗布する。
