改善箇所説明図

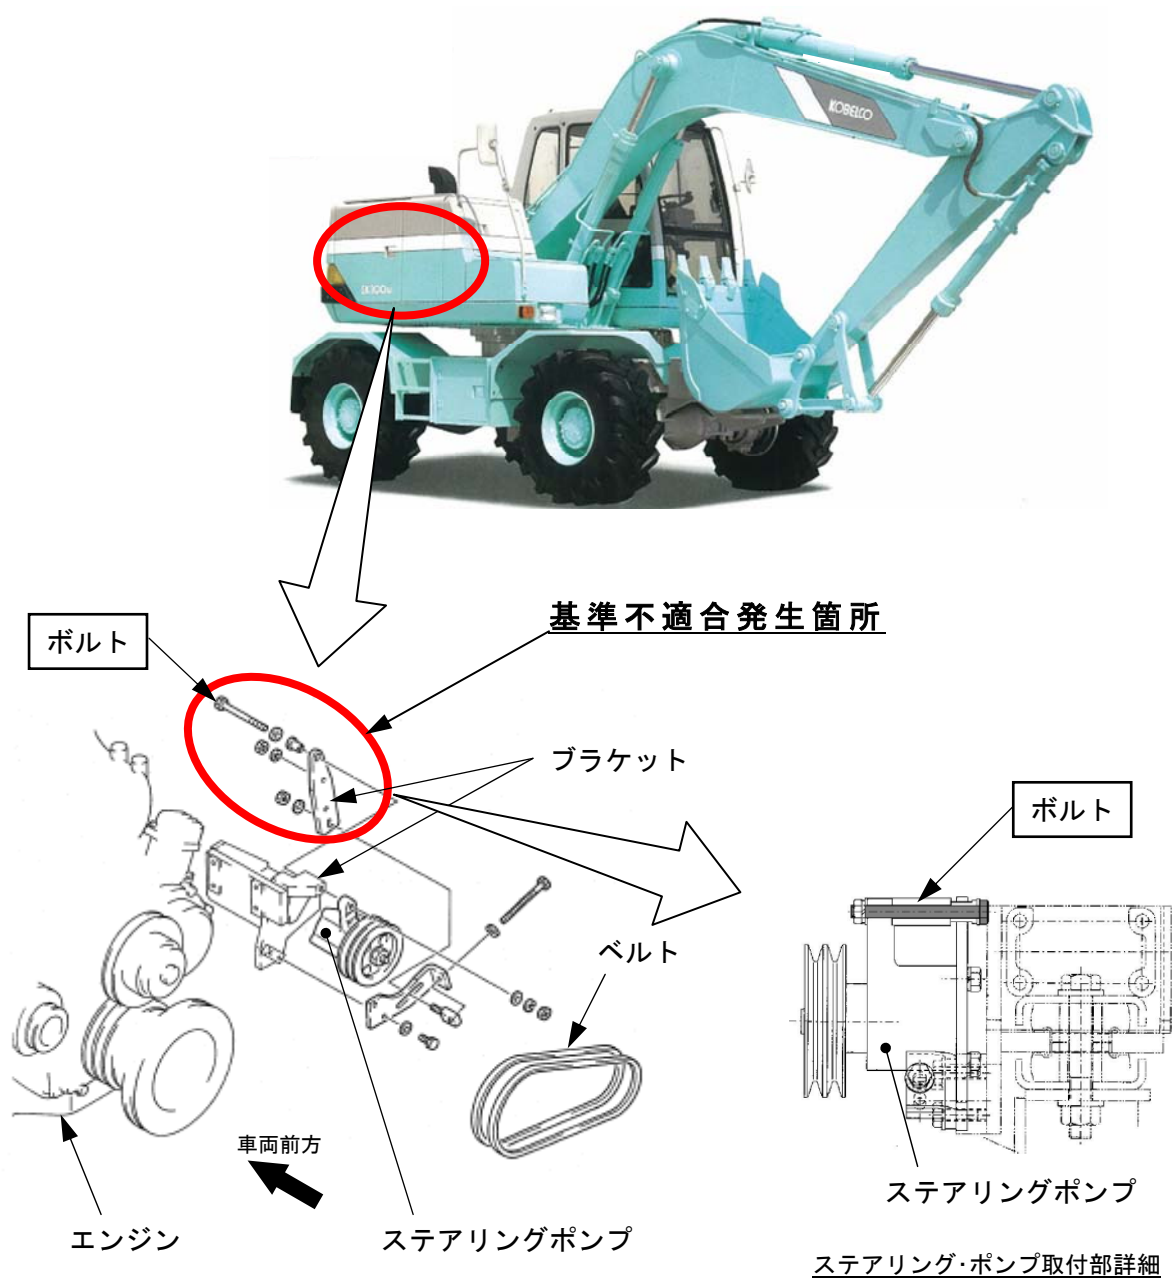
かじ取り装置において、パワーステアリング・ポンプ取付金具の取付穴に加工不良のものがあり、そのままの状態で使用を続けると、パワーステアリング・ポンプ取付ボルトが緩み、最悪の場合、当該取付ボルトが折損し、パワーステアリングの機能が損なわれ、確実なかじ取り操作ができなくなるおそれがある。

全車両、当該ボルトを対策品と交換し、規定トルクで確実に締め付ける。

識別 : ブラケットのボルト頭部近傍に白色ペイントを塗布する。
