改善箇所説明図

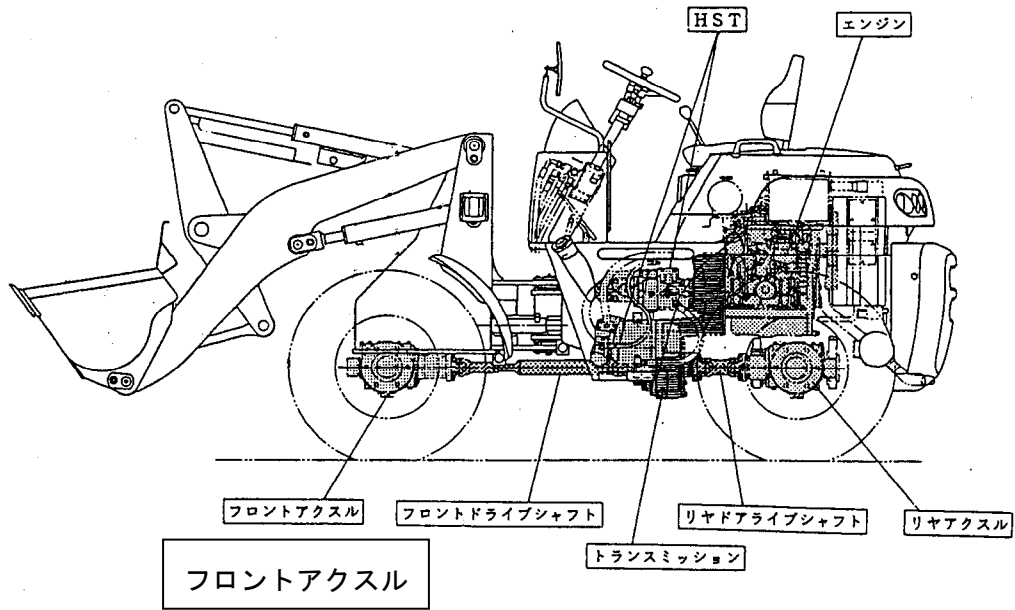
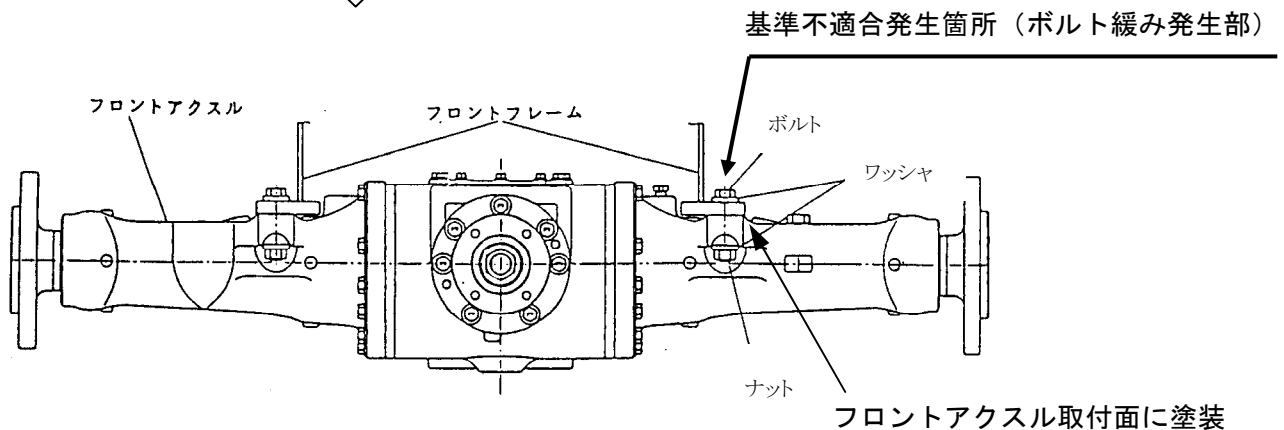
フロントアクスルを車台に固定する取付ボルトの締付トルク設定値が不適切であるため、除雪等の作業時の負荷の繰り返しにより当該ボルトが緩むおそれがある。また、一部の車両において、当該フロントアクスル取付面に塗装が残っていたため、取付ボルトの初期締付トルクが低下したものがある。そのため、そのまま使用を続けると、当該取付面にガタが生じ、最悪の場合、当該ボルトが折損し、フロントアクスルが脱落するおそれがある。

全車両、フロントアクスル取付ボルトを交換し、適切なトルクで締付ける。また、フロントアクスル取付面に塗装が残っている車両にあっては、当該フロントアクスル取付面の塗装を除去する。

識別： フロントアクスルに白色ペイントを塗布する。
