改善箇所説明図

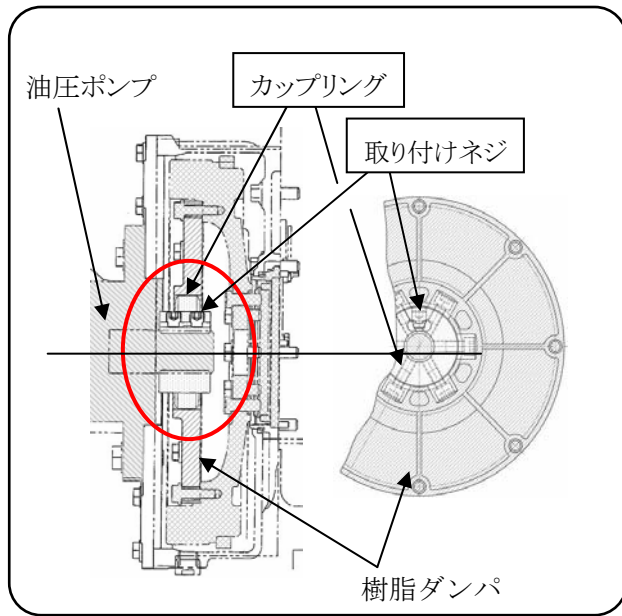
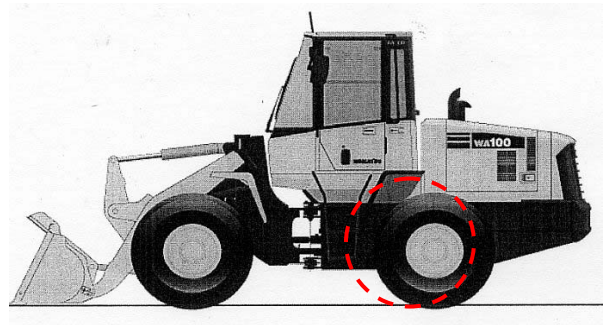
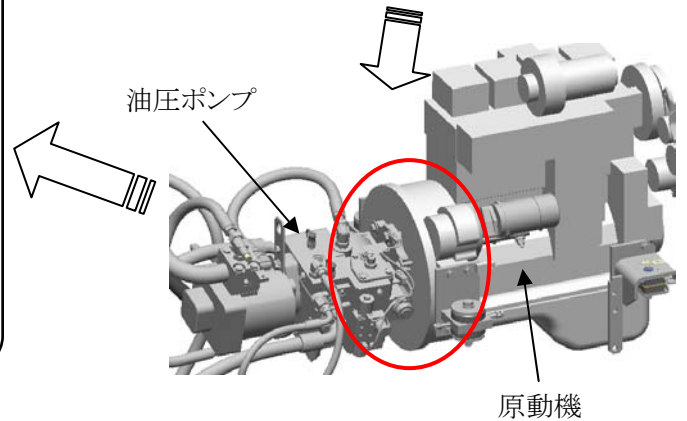
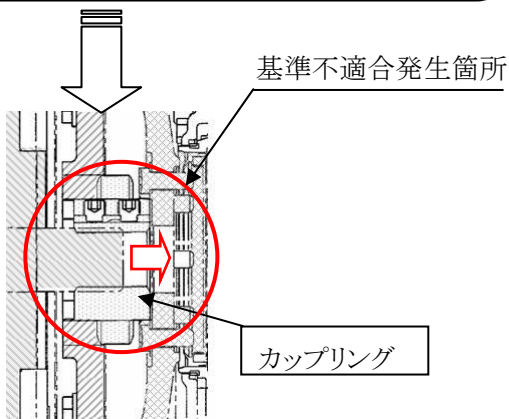
(カップリングが抜け出した状態)

原動機と油圧ポンプの接続部に備えられているダンパカップリングにおいて、取り付けネジの締付けが不適切なものがある。そのため、そのままの状態で使用を続けると、当該カップリングが抜け出し、油圧ポンプが駆動できなくなるため、走行不能になるおそれがある。

改善措置の内容 : 全車両、ダンパカップリングを対策品に交換し、緩み止めを施した新品の取り付けネジで適切に締付ける。
