改善箇所説明図

機械式自動変速機

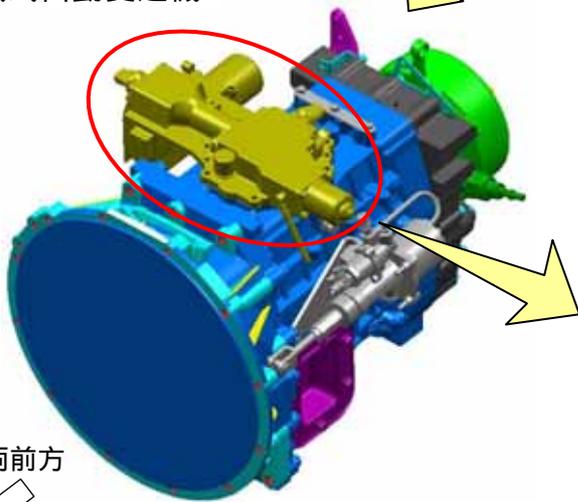
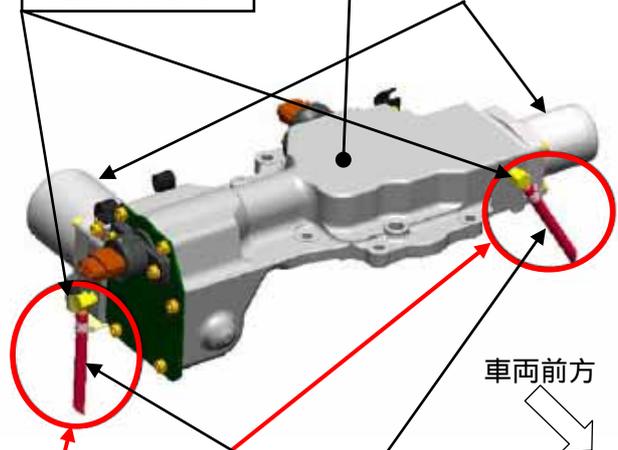
基準不適合発生箇所

機械式自動変速機のギヤシフトユニットの呼吸ホースの構造が不適切なため、当該ホースから水が浸入してギヤシフトユニット内部に錆が発生するものがある。そのため、そのままの状態で使用を続けるとモーター等が固着し、シフト不能になるおそれがある。

改善措置の内容

全車両、呼吸ホースを対策品に交換する。また、当該ホースの接続コネクタ内部に錆があるものは接続コネクタを新品に交換し、ギヤシフトユニット内部を点検する。点検の結果、内部に錆があるものは、ギヤシフトユニットを新品と交換する。
