資料5 事故等の再発防止のための行政指導（通達）

東日本旅客鉄道株式会社で発生した電気火災事故について

J R 東日本の変電所火災について

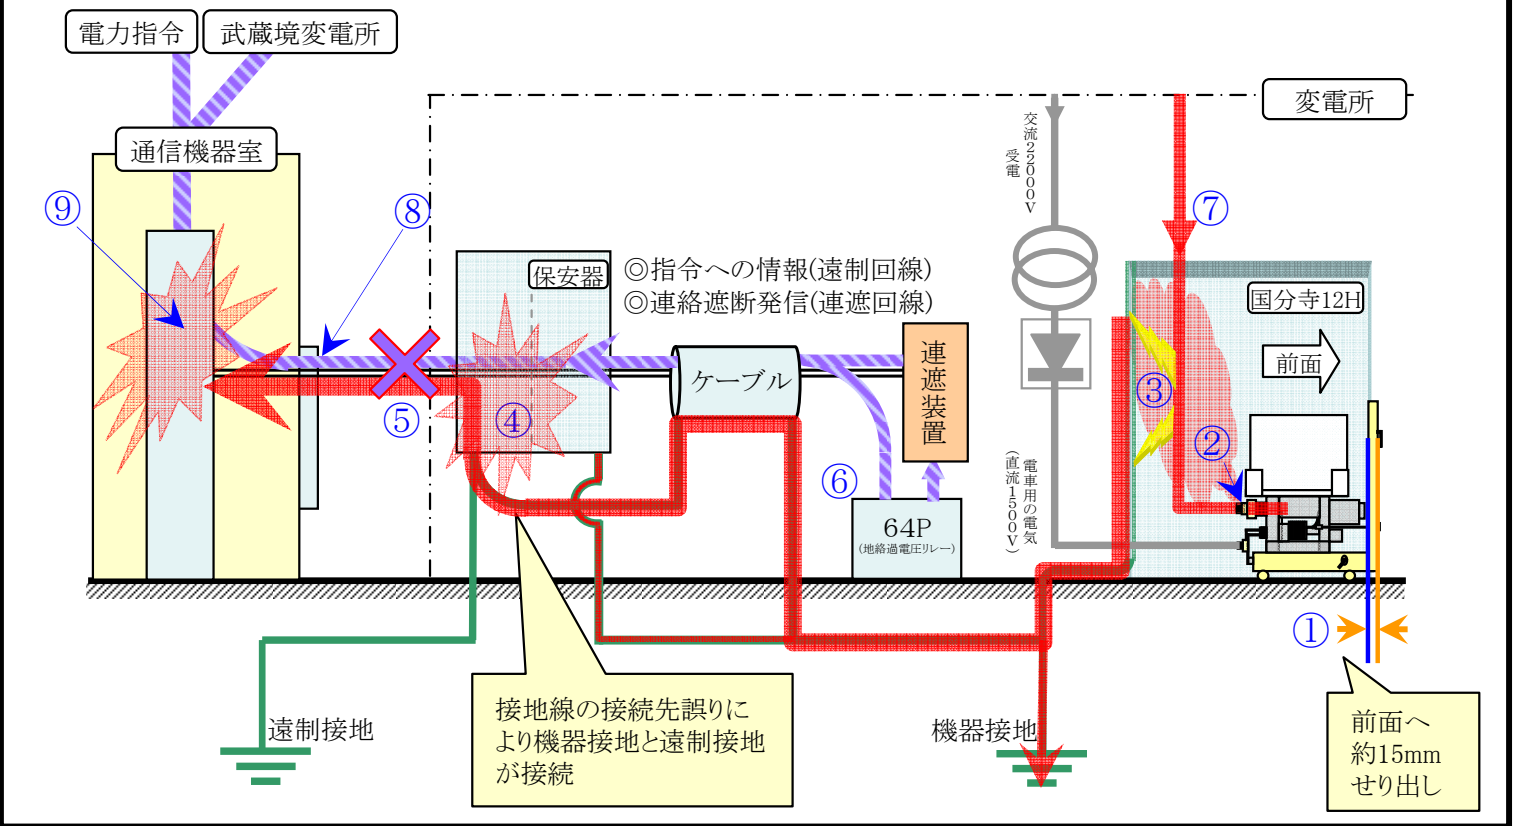
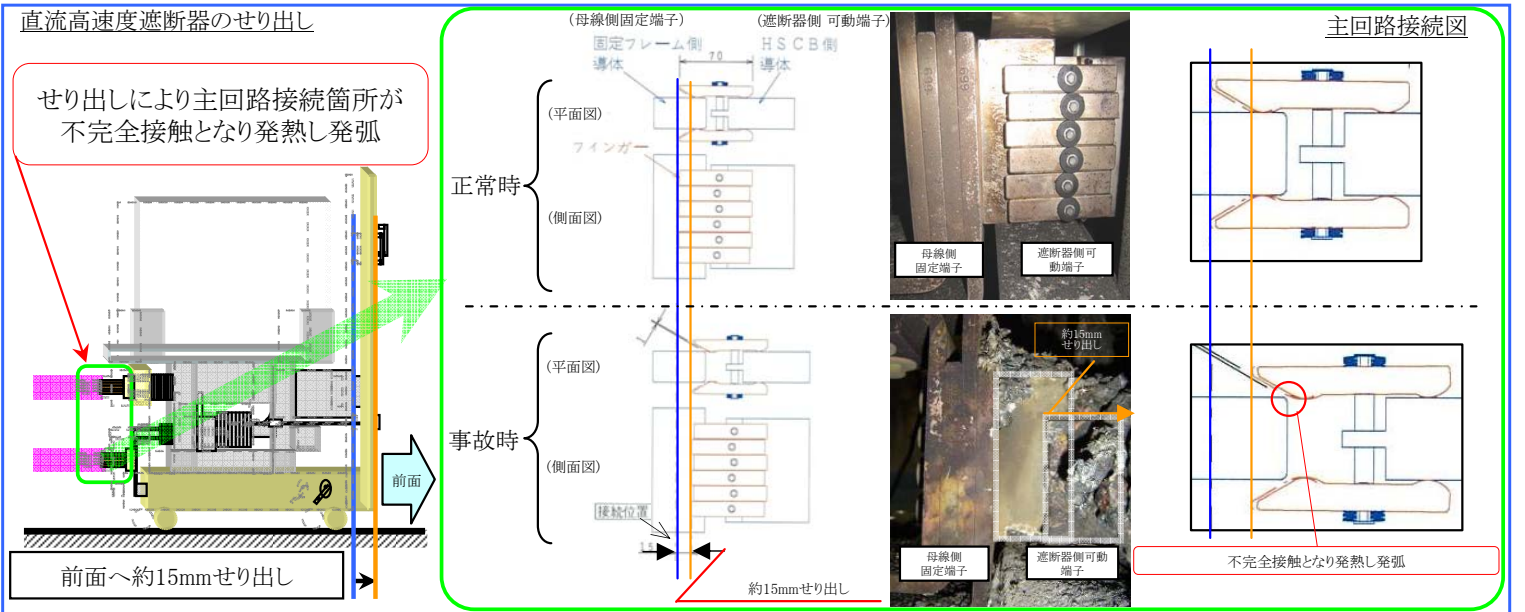
メカニズム概要図

直流高速度遮断器(12H)の差込部にはカルダンジョイント機構が採用されている。このジョイント部に工事等の横振動が加わりジョイントが回転し上支点を越えたため、自身の開閉振動により前面へせり出した。このせり出しにより主回路接続箇所が不完全接触となり負荷電流により過熱、溶損し、絶縁が低下、地絡して発火に至った。

保安器と連絡遮断装置間の制御線用接地線の接続が施工時に誤っていたことにより、その接地線を介して直流高電圧が通信回線保安器に直接印加され、保安器が瞬時に焼損した。

変電所で生じた地絡電流が変電所と通信機器室間の通信用のメタリックケーブルを流れ、その影響で通信ケーブルの接続部分を燃やし、さらに周辺のケーブルや通信機器が焼損した。

隣接変電所との概要図	時刻	概況
	3:50	直流高速度遮断器を挿入(2007年1月11日) 変電所内の床のはつり等による振動(2007年10月~2008年2月) き電開始
	6:24	① 直流高速度遮断器12Hが前面へ約15mmせり出し ② 直流高速度遮断器の主回路接続箇所が不完全接触となり負荷電流により発熱し発弧 ③ 直流高速度遮断器配電盤内で絶縁低下し上部で地絡発生
	7:57	④ 接地線(接続先誤り)を介して過電圧が印加し保安器を焼損 ⑤ 遠制回線と連絡遮断回線が通信不能 ⑥ 地絡過電圧リレー(64P)動作 隣接変電所へ連絡遮断発信できず 国分寺変電所全回線開放 ⑦ 隣接の武蔵境変電所(対向回線)14Hより事故点へ電気を送り続ける ⑧ 接地線を介して通信ケーブルへ地絡電流が継続 ⑨ 通信ケーブル・通信機器室の焼損拡大 立川変電所 送電停止 武蔵境変電所 送電停止

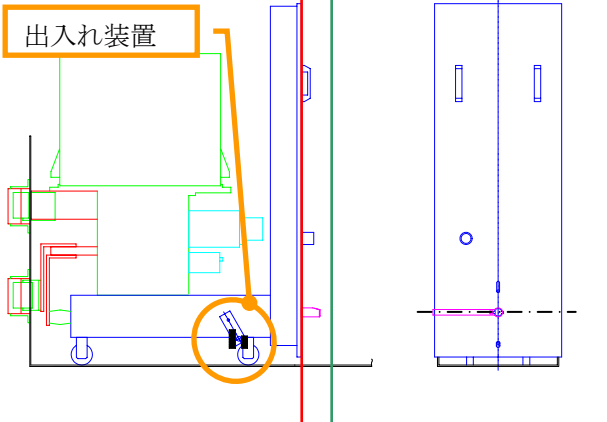
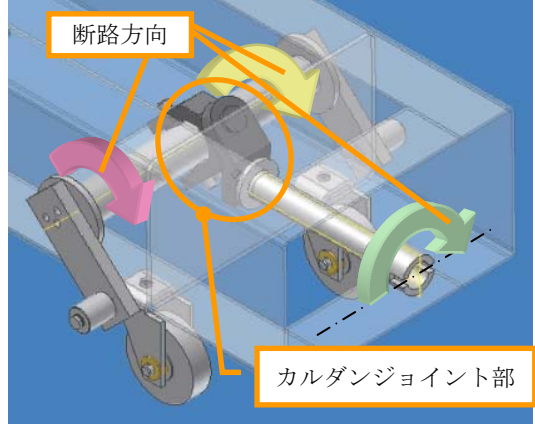
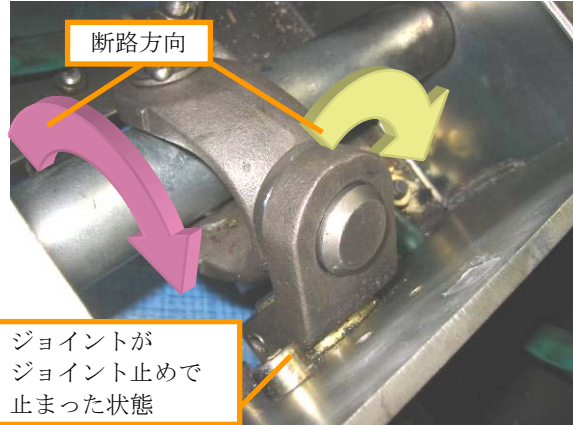
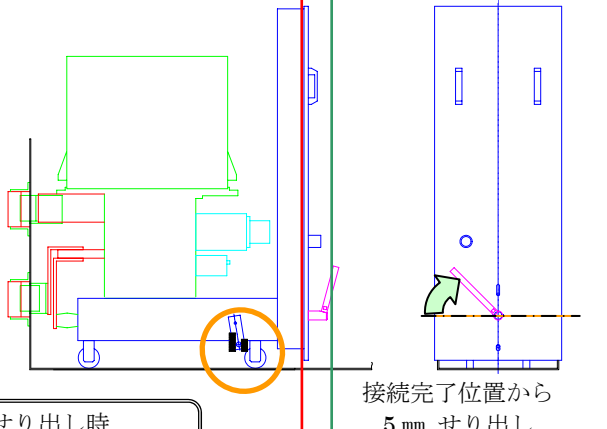
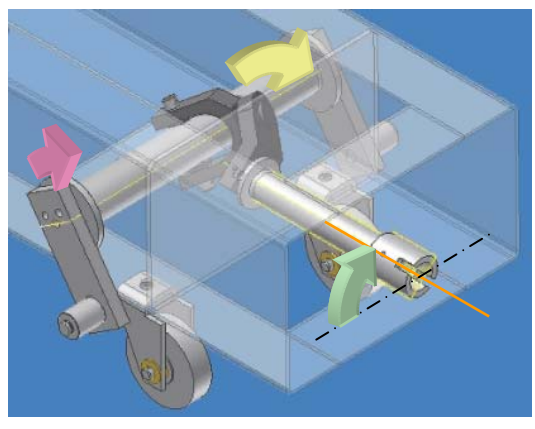
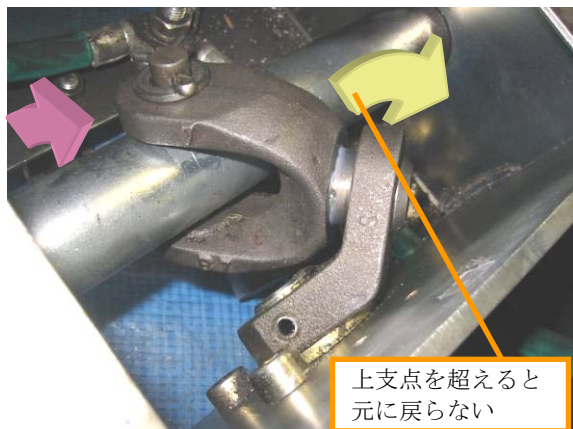
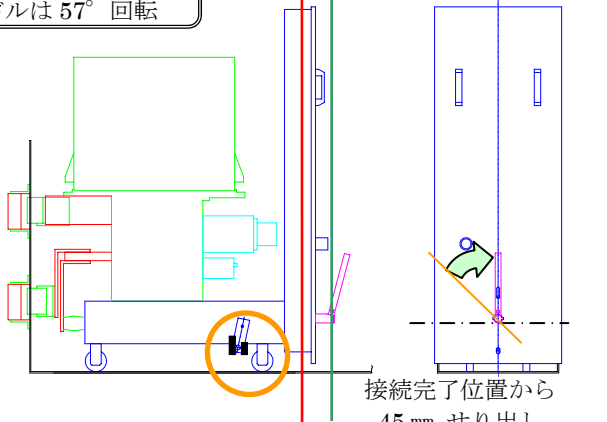
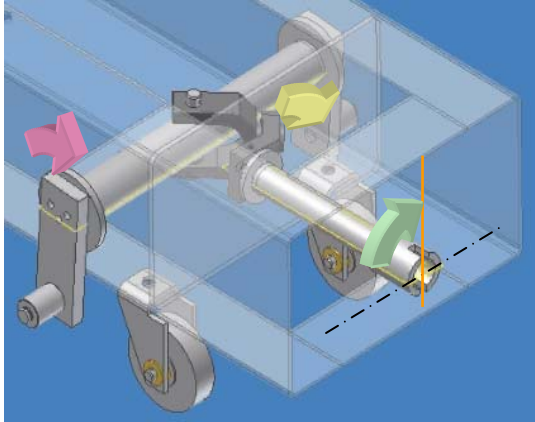
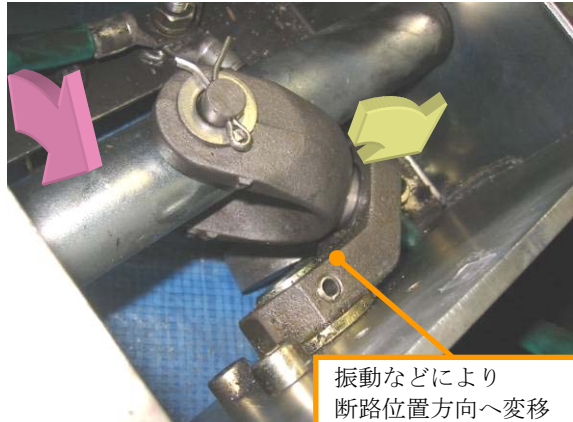
HSCB本体と固定フレームの側面	出入れ装置	カルダンジョイント部の拡大
接続完了位置

移動途中	<p>ハンドルを約45度回転</p>

<p>15mmせり出し時 ハンドルは57°回転</p>

<p>上支点を超えると 元に戻らない</p>
	<p>ハンドルを約90度回転</p>

<p>接続完了位置から 45mm せり出し</p>

<p>振動などにより 断路位置方向へ変移</p>

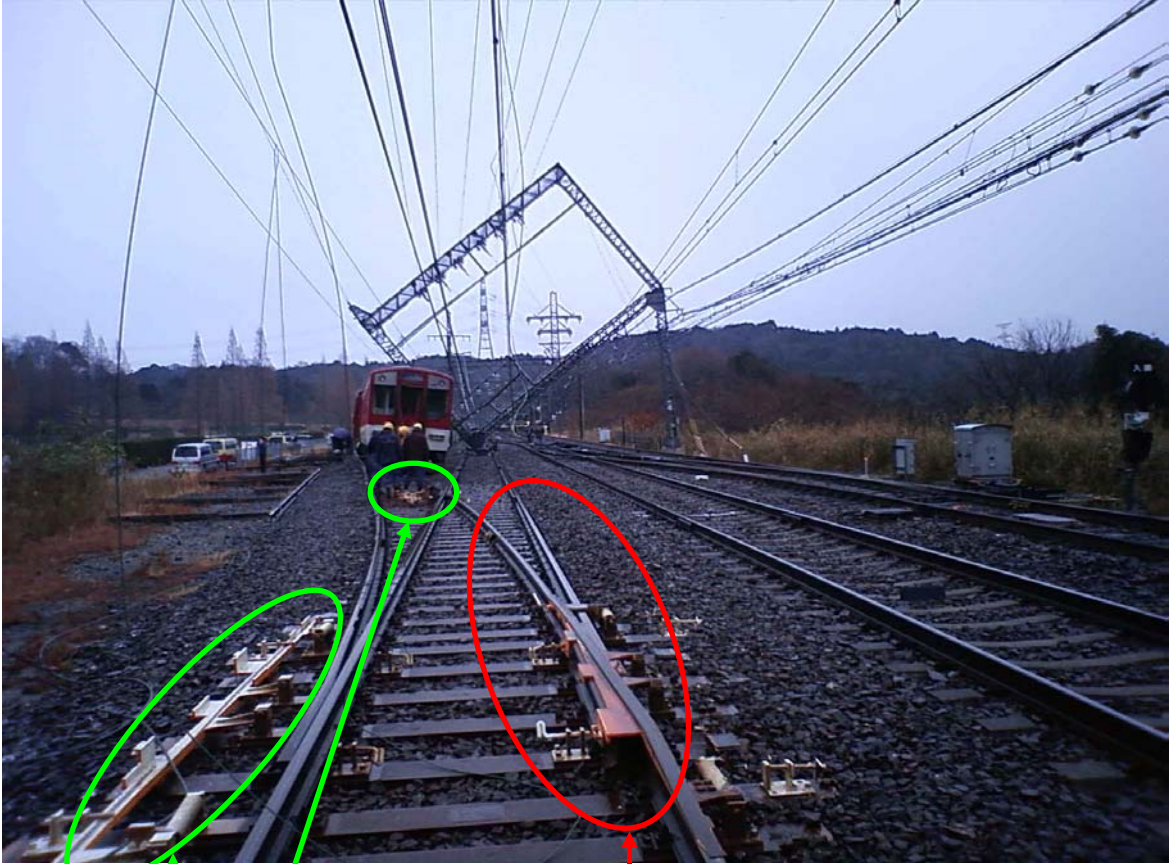
脱線現場の写真

事故の原因については、現在、運輸安全委員会にて調査中であるが、作業車用ポイントにおいて横取装置が設置された状態となっていたことが判明した。

1. 事業者名 近畿日本鉄道株式会社
2. 事故種別 列車脱線事故
3. 発生日時 平成21年2月27日（金） 5時35分頃 天候：雨
4. 場 所 大阪線 東青山駅構内（三重県津市）
5. 列 車 なばり名張駅発 いせなかがわ伊勢中川駅行 普通第591列車（2両編成）
6. 死 傷 者 なし
7. 概 況 当該列車は、東青山駅に入駅時に作業車用ポイント付近で全2両の全軸が脱線した。
8. 付 記 (1)列車の乗客9名及び乗務員2名に負傷者はない。
(2)列車は脱線後、鉄柱に接触、架線が切断し垂下している。
(3)作業車用ポイントにおいて、横取装置が設置されていた。

列車進行方向右側の横取装置が側線側(保線基地線側)に設置されていた。
