改善箇所説明図③

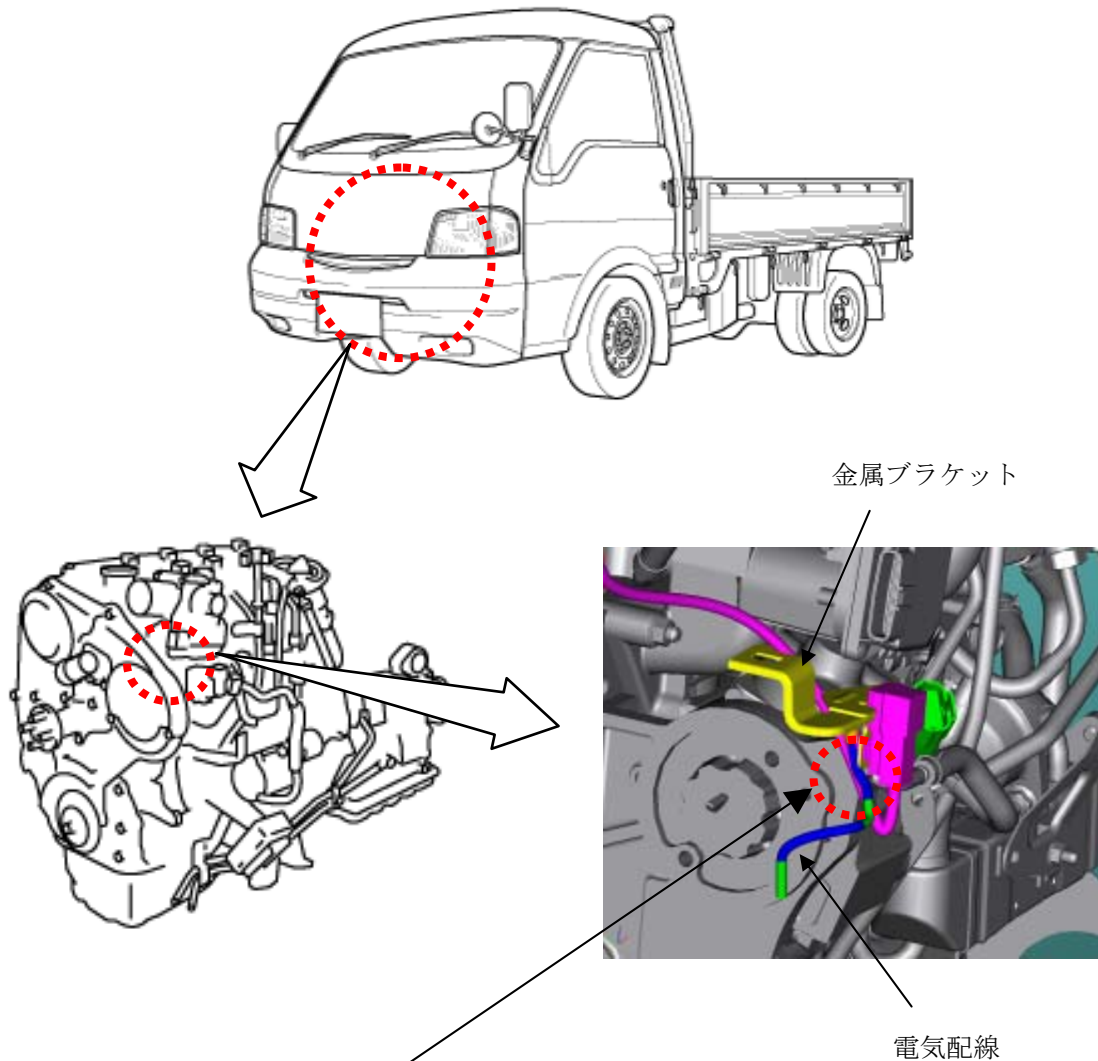
基準不適合発生箇所

原動機制御用電気配線を保護するチューブの長さが不足しているため、当該電気配線が金属ブラケットと干渉しているものがある。そのため、そのまま使用を続けると配線被覆が損傷し、最悪の場合、短絡して燃料制御系ヒューズが切れ、原動機が停止して再始動できなくなるおそれがある。

全車両、当該電気配線に保護チューブを巻き、取り回しを変更する。

識別：運転席取付け用ブラケットの右前側ブラケットに白色ペイント塗布する。
